UBALDO
MARTÍNEZ-FALERO
DEL POZO

LA FORTALEZA DEL ALCÁZAR DE SEGOVIA
Y SUS ELEMENTOS DEFENSIVOS

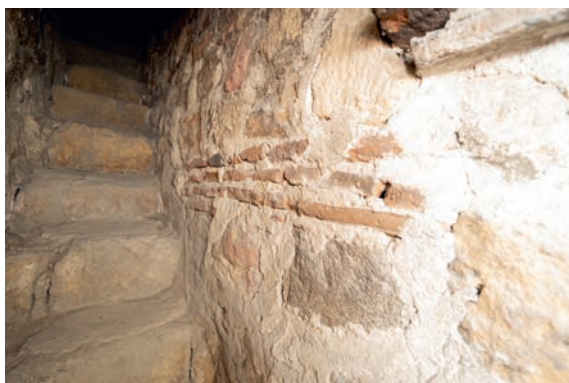
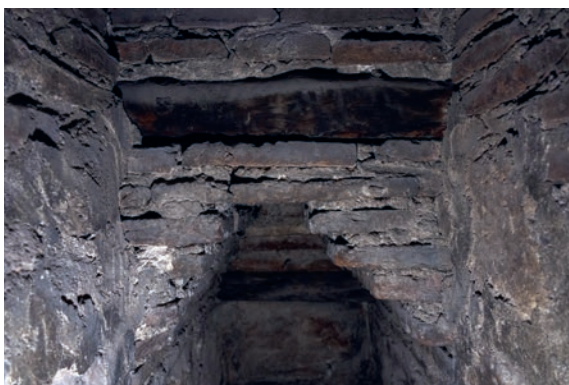
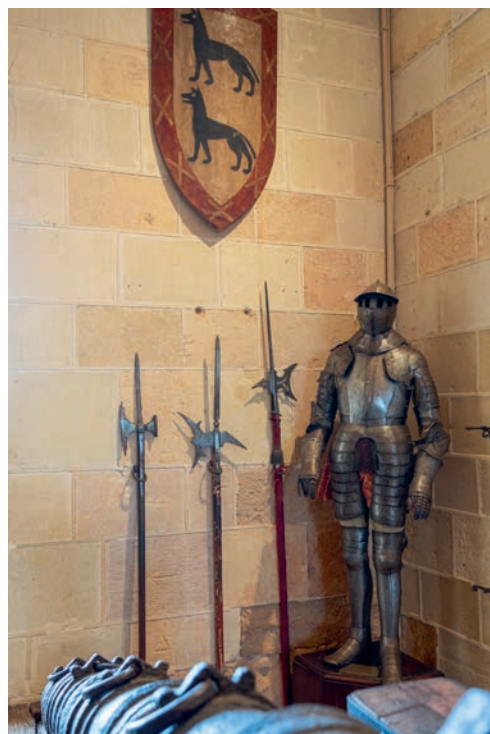
Figuras 3a, 3b y 3c.
Aparejos tipo 3 y 4.
Fotos: Israel Piña.

La escalera por la que se accede a la torre de Juan II desde el primer patio, que desemboca en su primera planta por una trampa, está construida con un aparejo y una falsa bóveda que son únicos en la fortaleza (tipo 3). La escalera se hizo en el interior de un pasillo con muros de mampostería encintada con verdugadas, de tres hiladas de ladrillo, de factura pobre, muy similar al llamado aparejo toledano de las que hay algunas muestras en la muralla de la ciudad en la zona del Salón. El pasillo está cubierto con vigas de madera ocultas por tres falsas bóvedas escalonadas de ladrillo. No ha aparecido otro espacio en todo el Alcázar construido de esta manera. La escalera es de dos tramos en ángulo recto. El primero asciende en sentido oeste-este y parece estar adosado a una torre primitiva, mientras que el segundo en sentido sur-norte da la impresión de que rompe el muro sur de la torre para ingresar en ella y desembocar en su plataforma por una trampa.

Los siguientes muros en orden cronológico son los de aparejos de sillería de piedra caliza (tipo 4). Estos sillares tienen marcas o signos lapidarios y se pueden

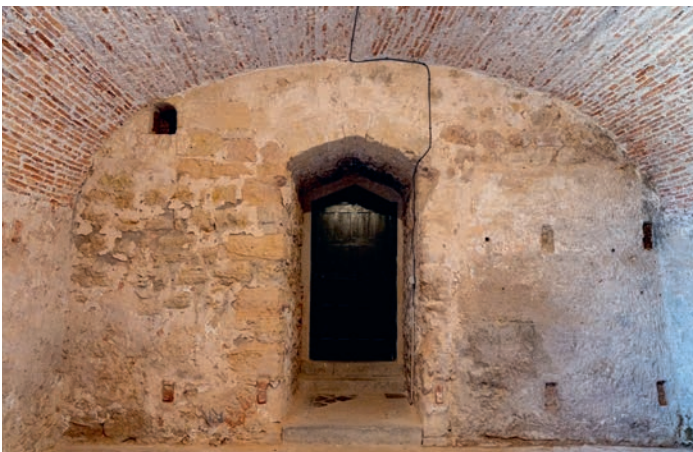
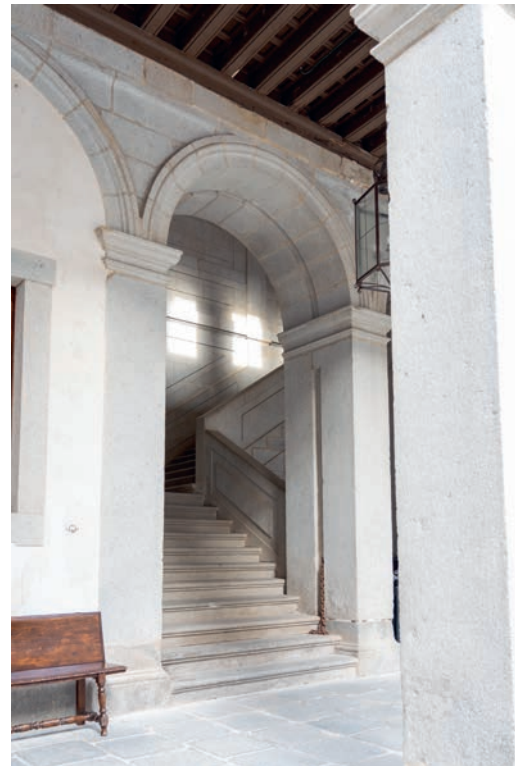
Figuras 5a y 5b. Aparejos tipos 7 y 8. Fotos: Israel Piña.

También durante su reinado se introdujo el uso de aparejos de sillería de granito, así como su uso en portadas de puertas y ventanas en muchos parajes de la fortaleza, entre los que destacan la portada de la puerta principal, el parapeto sobre la barrera, las arcadas del primer patio, así como su escalera principal (tipo 8).

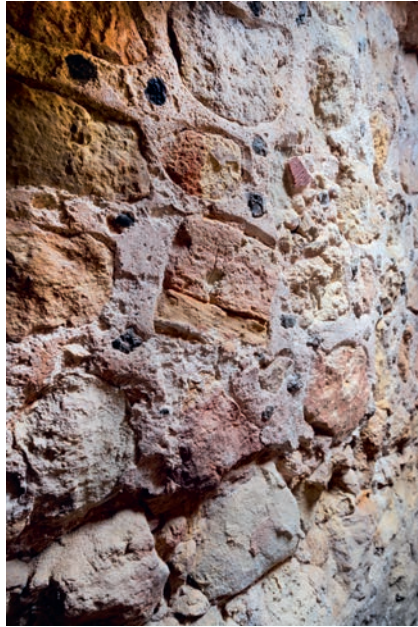
Figura 9. Mampostería encintada con escorias en el subsuelo del lado oeste de la torre del Homenaje. Foto: Israel Piña.

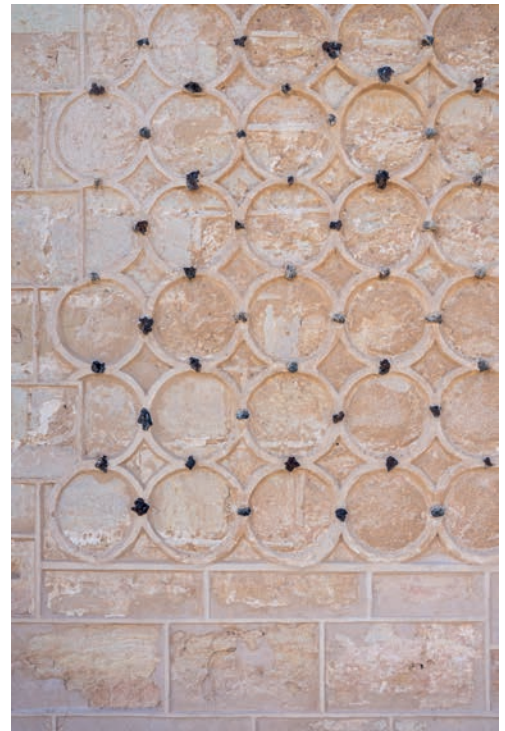
Figura 11. Esgrafiado regular de círculos tangentes sobre otro de falsos sillares en la fachada este de la torre de Juan II. Foto: Israel Piña.

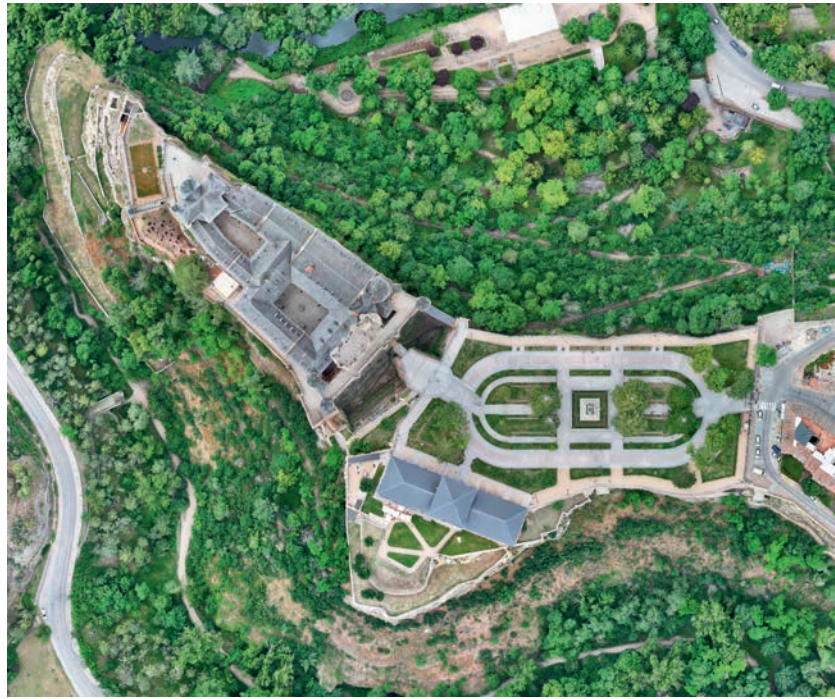
Figura 1. Vista aérea del Alcázar y de la plazuela.
Foto: Israel Piña.

Una característica de gran interés del cerro sobre el que se encuentra el Alcázar y su plazuela es que desde la parte superior hasta el fondo de los valles laterales presenta una sucesión de cortados, separados por rellanos o gradas de diferentes tamaños. Los cortados tienen en algunos casos extraplomos producidos por diversos fenómenos erosivos por lo que en los escalones se crearon una serie de abrigos naturales. La erosión fue mucho mayor por el cauce del Eresma que por el del Clamores, lo que dio lugar a la aparición de un único escalón hacia el norte, y al menos tres hacia al sur. Estos escalones se prolongan por las laderas hacia la ciudad y, aunque se encuentran ahora en buena parte ocultos por las edificaciones, se puede seguir su trazado recorriendo la parte amurallada y contemplando algunos afloramientos especialmente en las proximidades de las caras internas o externas de la cerca.

El conjunto formado por la plazuela y el Alcázar tiene una marcada forma de península, cuyo istmo se situaría en la verja de entrada, que tiene una longitud de unos 60 metros. Su orografía se encuentra o bien muy alterada por la mano del hombre —como en el caso del foso—, o bien oculta bajo los pavimentos, murallas y muros, por lo que resulta difícil de abarcar, razón por la que su estudio y descripción se ha realizado por partes.

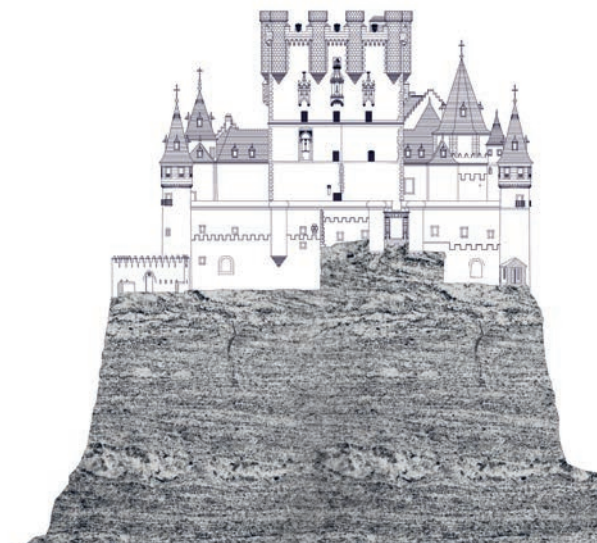
Figura 3. Sección norte-sur de la peña bajo el Alcázar junto al foso principal. Esquema: Óscar Silvestre, sobre plano de la ETSAM.

El escalón del lado norte tiene en su extremo este, en la cortadura de la escarpa, un ancho de unos 10 metros, desde ahí, en su recorrido hacia el oeste, se estrecha ligeramente tras recorrer los sótanos bajo la sala del Solio y de la Galera hasta el lado oeste de la sala de las Piñas, donde su anchura ha disminuido ya hasta los 8 m; desde allí se estrecha con rapidez hasta desaparecer bajo la sala del Cordón.

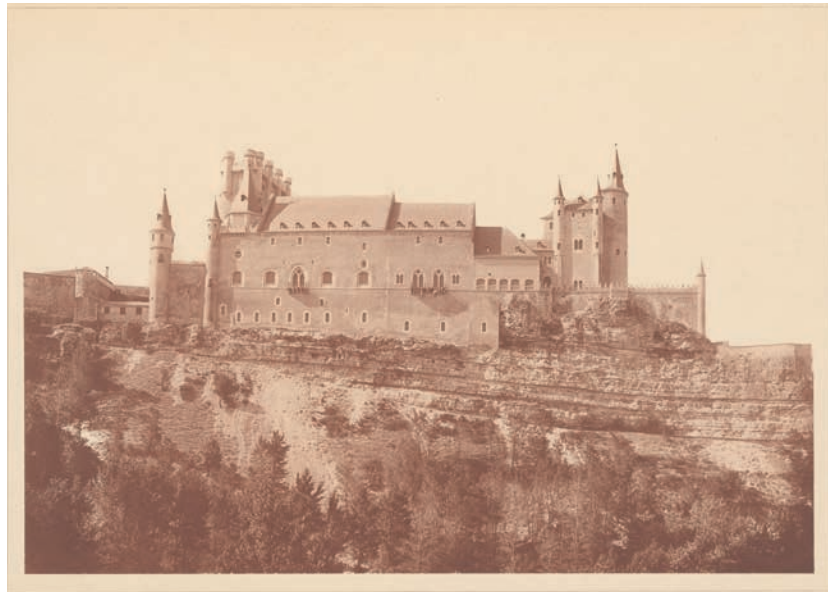
Figura 4. Arranque de las cimentaciones del lado norte del Alcázar sobre la peña. Foto: Emil Römmler, ca. 1892.

En una fotografía de la fachada norte del Alcázar realizada al final de las obras de restauración, hacia 1891, se distingue perfectamente el arranque de la cimentación y cómo, al haberse ampliado el Alcázar con los semisótanos, los muros exteriores, apoyados en el borde del cortado, ocultan el escalón superior.

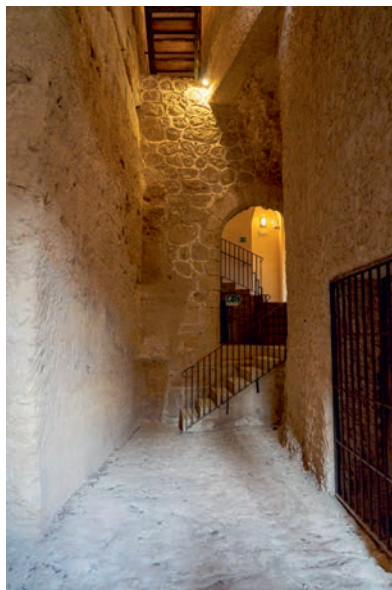
Figura 5. Cortado en la liza norte y perfil en muro. Foto: Israel Piña.

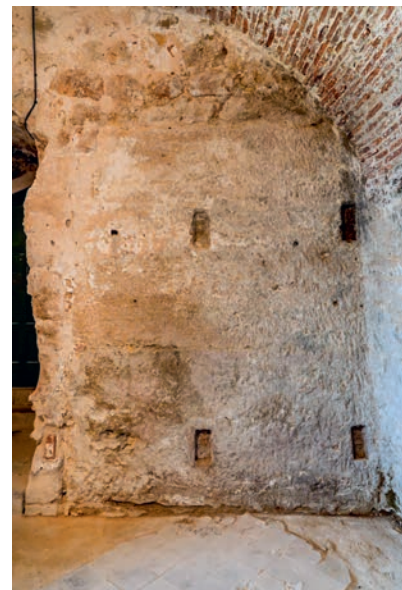
Figura 6. Peña en la planta baja del sótano norte bajo la sala de las Piñas. Foto: Israel Piña.

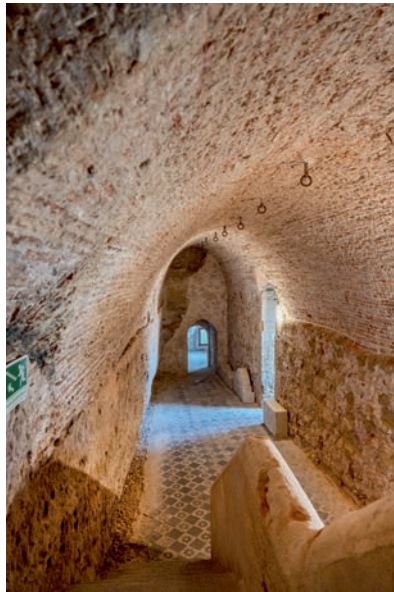
Figura 7. Peña extraplomada en el sótano norte, bajo la sala de Reyes. Foto: Israel Piña.

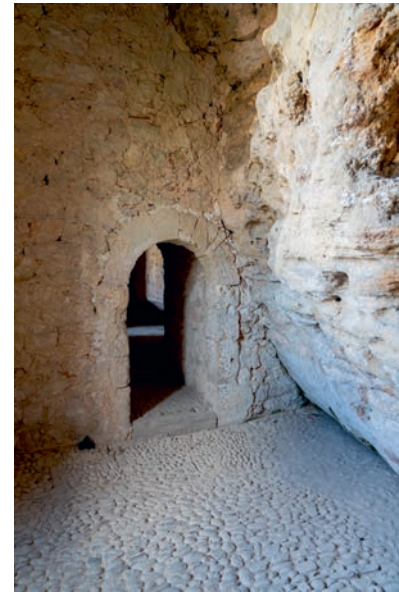
Figura 8. Peña extraplomada y poterna del extremo oeste del semisótano norte entre la sala de Reyes y la del Cordón. Foto: Israel Piña.

una escalera que trascurre por un estrecho pasadizo, cuyo lado oeste lo constituye la peña del cortado, y su lado este y el techo diversas fábricas que se atravesaron para formarlo y que no se enlucieron posteriormente¹⁰. El pasadizo conduce hasta el semisótano de la crujía sur donde el cortado queda oculto detrás de su muro sur y el escalón se reduce hasta los 9 m. El cortado aflora a la salida del semisótano hacia el oeste y permanece a la vista en las dos terrazas, a ambos lados de la coracha, hasta la puerta falsa. En este último tramo, el escalón tiene un ancho variable que oscila entre los 14 y los 19 metros.

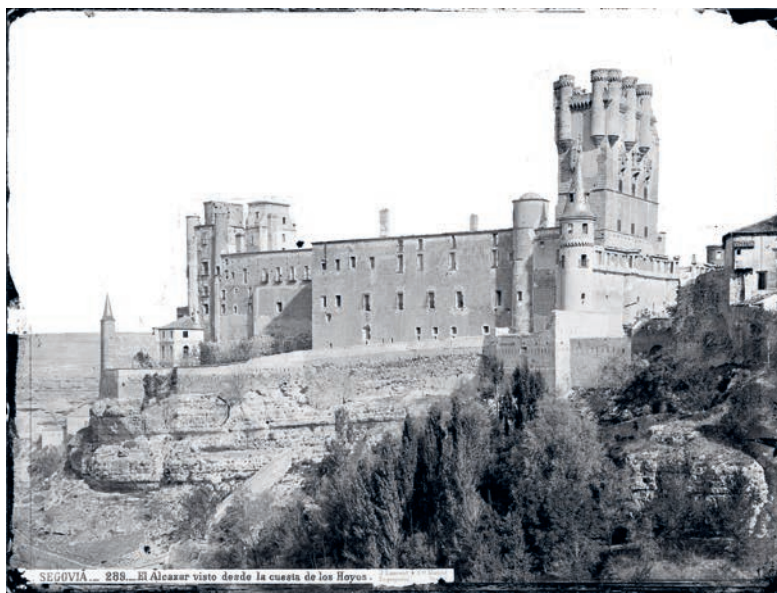
Figura 10. Vista del arranque de las cimentaciones del lado norte del Alcázar sobre la peña. Foto: Jean Laurent, 1870.

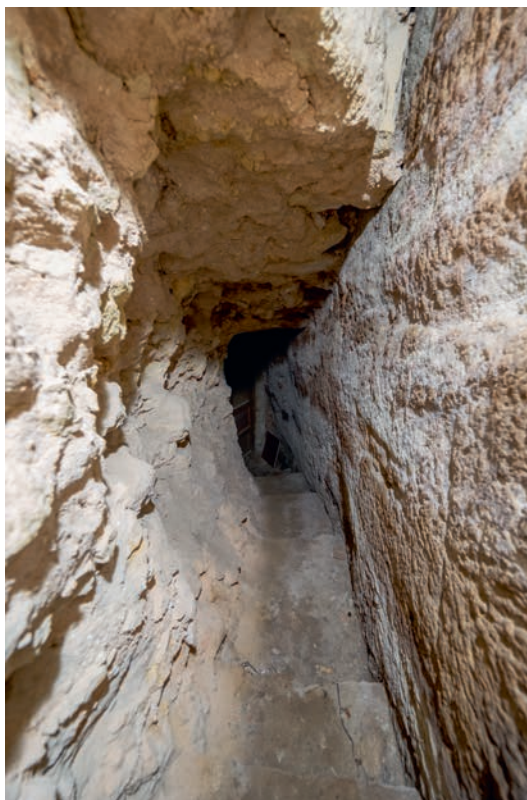
Figura 11. Paso desde el sótano norte al subsuelo del primer patio a través del relleno de calicanto, a la izquierda (oeste) el escalón de la peña. Foto: Israel Piña.

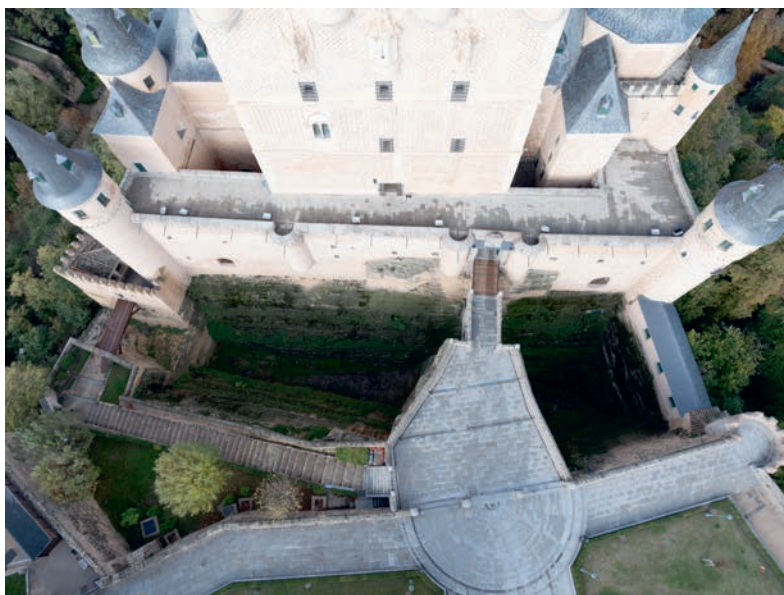
Figura 12. Istmo o espolón entre la plazuela y el Alcázar en el que se observa su perfil bajo la escarpa. Foto: Israel Piña.

La sección central no es más que la prolongación de la meseta superior de la peña que se ha tajado por sus lados norte y sur para disminuir su amplitud, formando casi un triángulo en cuyo vértice oeste se encuentra el paso de comunicación entre el Alcázar de la plazuela, también cortado y que solo es practicable por el puente levadizo.

La meseta superior de la peña tiene casi el mismo perfil a los dos lados del foso, con la diferencia de que en la contraescarpa es bastante más ancha, aunque mantiene la misma pendiente o inclinación en sentido norte-sur.

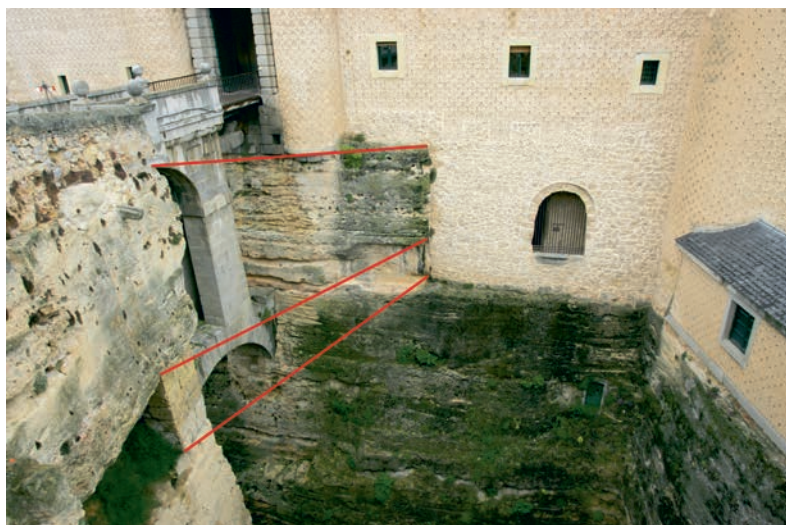
Figura 13. Lado norte del espolón con la proyección del trazado original de la meseta superior. Foto: Israel Piña con rótulos de Óscar Silvestre.

En la sección sur del foso se puede apreciar cómo el perfil de la meseta superior de la roca se prolonga desde la escarpa a la contraescarpa, donde forma escalones muy similares, aunque en la contraescarpa tiene una amplitud mucho mayor. En ella existe también una alargada concavidad natural, probablemente una gruta, que se prolonga por el lado sur del espolón y se adentra bajo el Alcázar por una gruta bajo la puerta principal —actualmente tapiada—, que discurre por debajo del puente levadizo. Esa gruta debió también de quedar a la vista cuando se cortó el espolón.

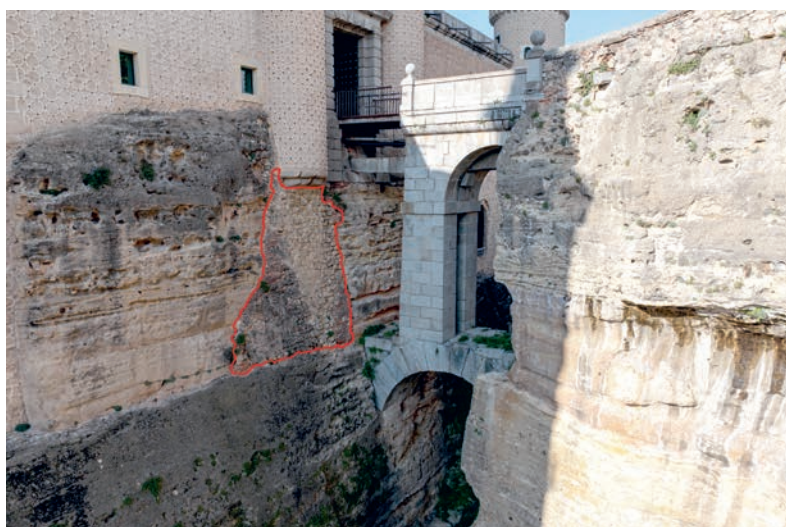
Figura 14. Proyección de la gruta del espolón en la escarpa sur junto al puente levadizo. Foto: Israel Piña con rótulo de Óscar Silvestre.

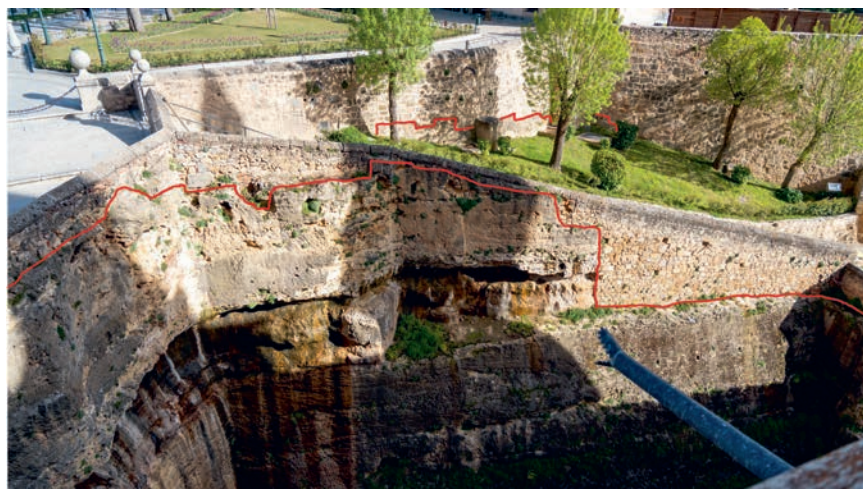
Figura 15. Perfil de la peña bajo la plazuela en la contraescarpa del lado sur del foso. Foto: Israel Piña con rótulos de Óscar Silvestre.

En la contraescarpa se observa que el perfil de la meseta superior desciende hacia el valle del Clamores en suave pendiente, aunque también tiene un corte antrópico de menor altura que el de la escarpa. Esa suave pendiente también se puede ver en la cimentación del muro de contención y nivelación de la plazuela donde la peña aflora de nuevo. Esta meseta acaba desapareciendo y uniéndose al escalón inferior, el cual adquiere una gran anchura hasta abarcar la zona del extremo sur del foso.

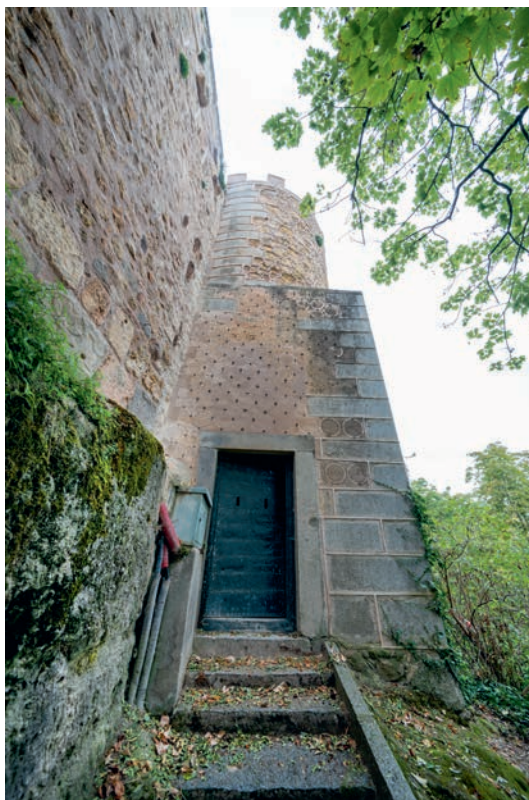
Figura 16. Corte en la peña para la cimentación del cubo noroeste de la plazuela. Foto: Israel Piña.

de largos segmentos. Desde la contraescarpa del foso, la muralla medieval parte de un cubo con la base cuadrada cuya cimentación se encuentra casi dos metros por debajo del escalón lateral que se cortó, mientras que el muro se apoya en el borde de la huella del escalón lateral que está a la vista hasta el otro lado de la verja. A partir de ese punto el escalón se prolonga hacia la ciudad sirviendo de apoyo a su muralla hasta la bajada de la cuesta de la Zorra donde cruza la calle Pozo de la nieve, y continúa por el lado sur del paseo de San Juan de la Cruz y el lado norte de la Canonjía.

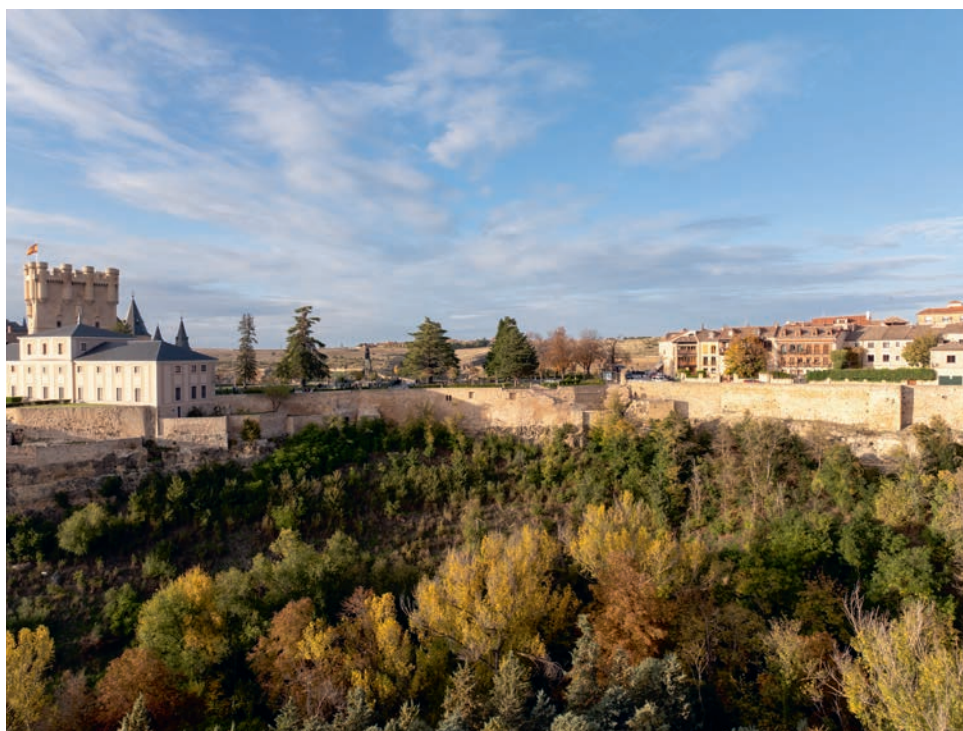
Figura 17. Vista general de la muralla sur de la plazuela. Foto: autor.

En el lado sur de la plazuela la meseta superior, cortada a pico en la escarpa, se prolonga ensanchándose hacia la contraescarpa con una suave pendiente hacia el sur donde se observa que el escalón también se cortó a pico, aunque tiene menor altura. La peña aflora bajo el murallón al este del camino de subida a la plazuela desde el postigo del Piojo y mantiene su suave pendiente hacia el sur, mientras que el saliente sobre el que asienta al menos una parte de la Casa de la Química tiene una altura mayor. Esto indica dos cosas: que el saliente está unido a la plazuela por un pequeño collado y que el terreno de la plazuela, delante de la Casa de la Química, está rellenado artificialmente para nivelar la zona.

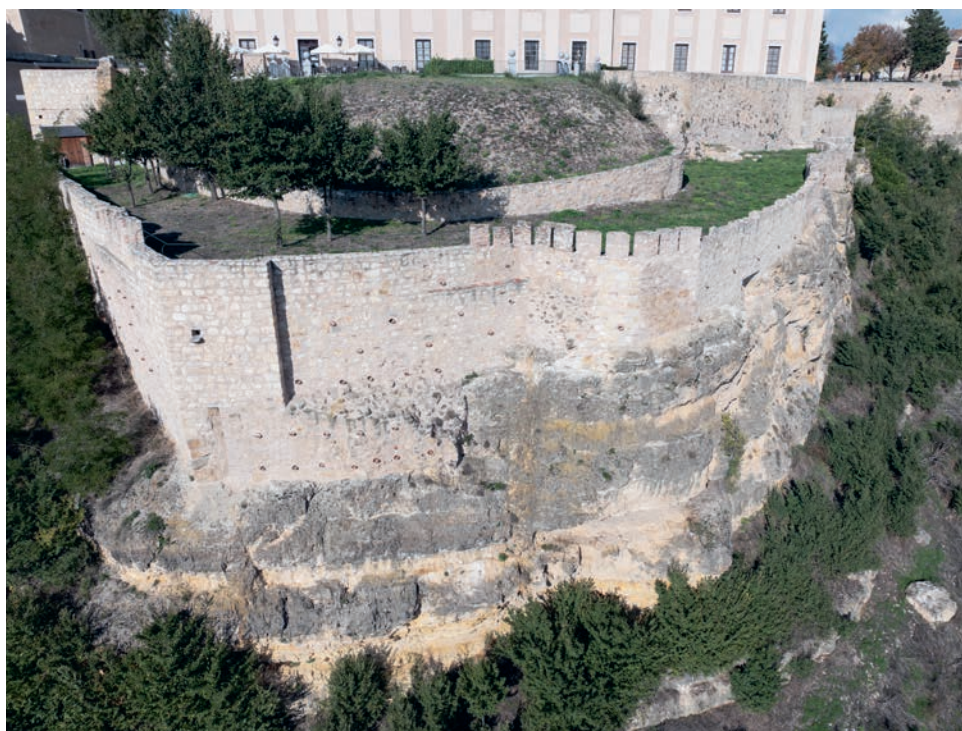
Figura 18. Detalle de la cimentación del saliente de la plazuela. Foto: Israel Piña.

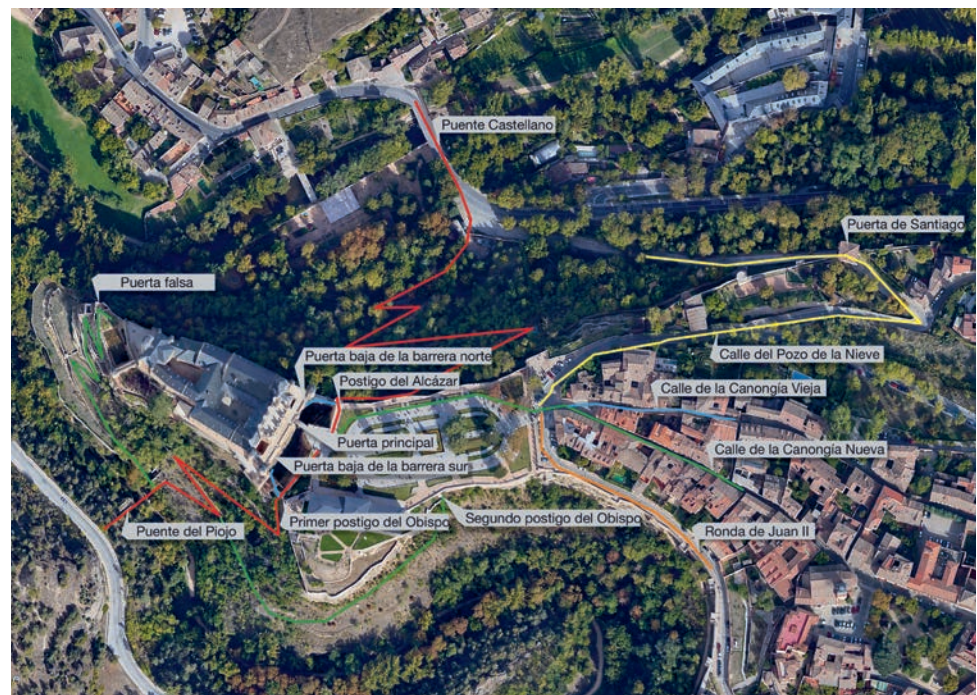
Figura 20. Accesos al Alcázar y a la plazuela. Esquema: Óscar Silvestre sobre Google Earth.

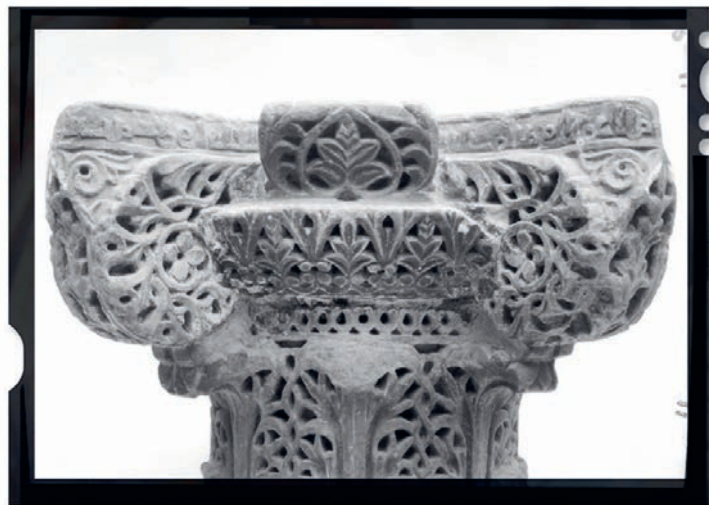
Figura 2. Capitel de mármol con inscripción cúfica hallado en Segovia. Foto: Museo Arqueológico Nacional.

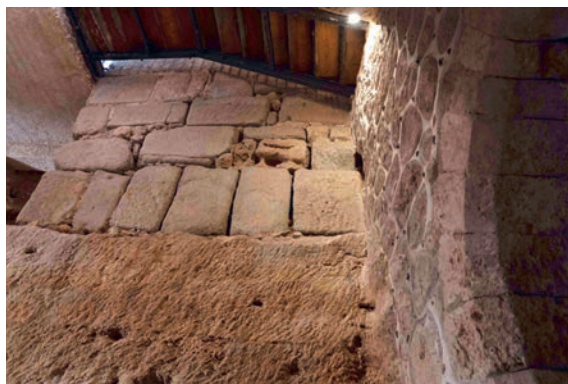
Figura 4. Muralla del paseo del Salón.
Foto: autor.

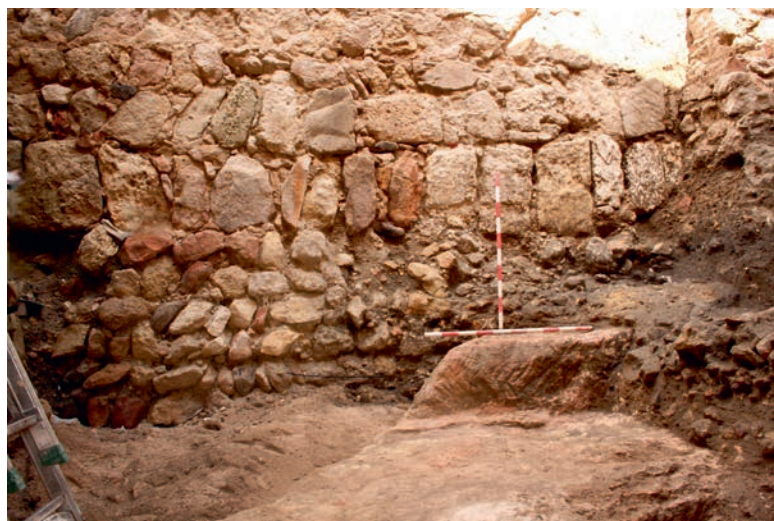
Figura 5: Cimentación del resto de muralla hallada bajo la plazuela. Foto: Ricardo de Cáceres.

El hecho de que en el interior de la muralla medieval de la plazuela se encuentre un resto identificable de muralla musulmana de época emiral es un serio indicio de

que toda ella pudo estar rodeada por esta muralla formando un albacar. La construcción de la muralla medieval se podría justificar por la necesidad de ampliar la superficie destinada a acoger el complejo formado por la catedral de Santa María y los edificios capitulares que la rodeaban: el claustro, el refectorio, el hospital y el palacio del Obispo.

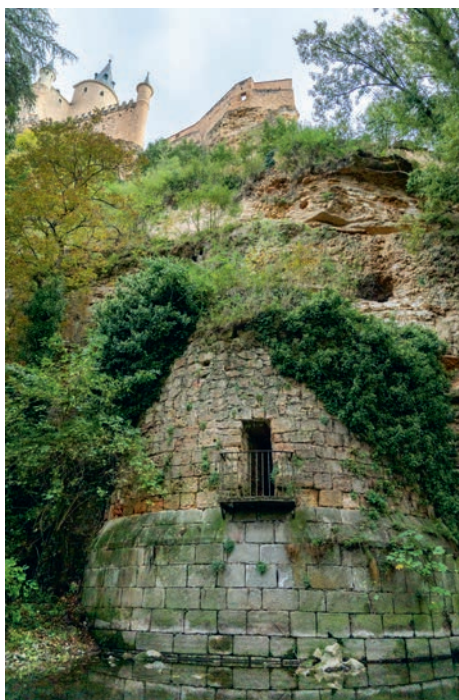
Figura 2. Panorámica vertical de la torre de aguada y Alcázar. Foto: Israel Piña.

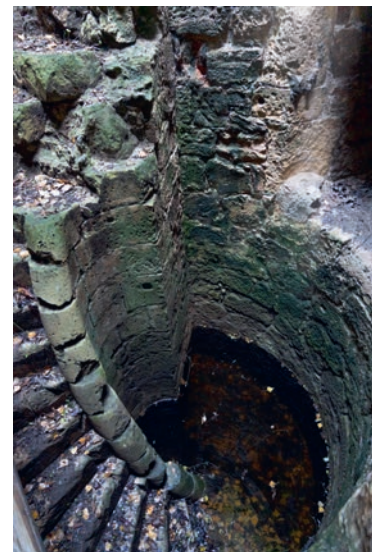
Figura 4. Interior de la torre de aguada. Foto: Israel Piña.

al balcón hacia el Eresma y 2,8 metros en la ventana²⁴. En su exterior alcanza ahora una altura de unos ocho metros, pero es evidente que fue mayor. Tiene en su interior una escalera helicoidal de planta circular cuyos peldaños arrancan y descansan solamente en el cilindro de la caja de la escalera, lo que deja un hueco de al menos cincuenta centímetros de diámetro. Estos peldaños se añadieron al cilindro interior de la torre después de su construcción.

De los peldaños de esta escalera solo permanecen intactos los que se sumergen en el agua, sin duda para poder limpiar el pozo. Observando detenidamente sus paredes se aprecian claramente los restos de los que ascendían por el interior de la torre.

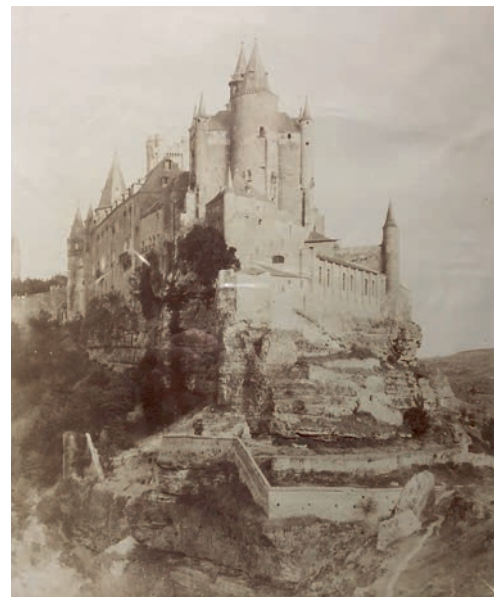
Figura 6. La torre de aguada cubierta de escombros. Foto: Charles Clifford (1852).

En la fotografía de Charles Clifford¹⁴ tomada en 1854 se ha derrumbado el tramo central de la muralla, sus escombros cubren el cubo y se puede ver que su ventanuco está cegado hasta la mitad de su altura.

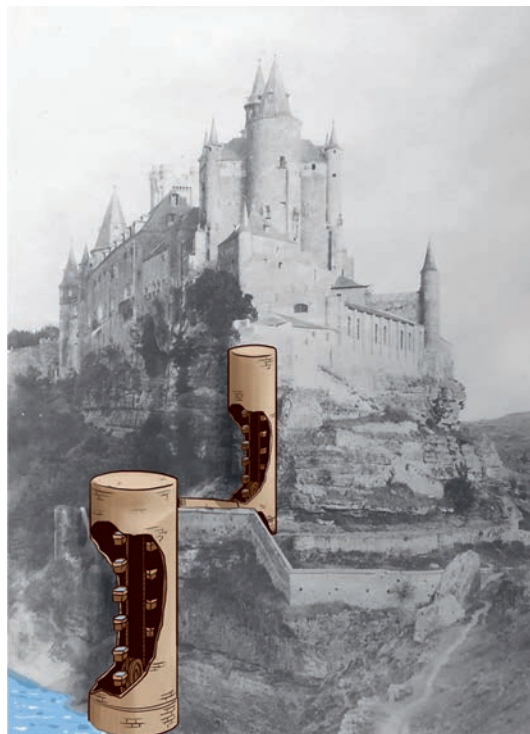
Figura 7. Alcázar con un posible sistema de ascenso de agua. Esquema: Óscar Silvestre.

- Su construcción podría relacionarse con la aguada de la fortaleza durante los primeros años de la repoblación cuando el acueducto quizá no alcanzaba la fortaleza ni era una fuente fiable y segura de suministro de agua. El sistema de elevación del agua pudo consistir en una noria de rosario con cangilones.

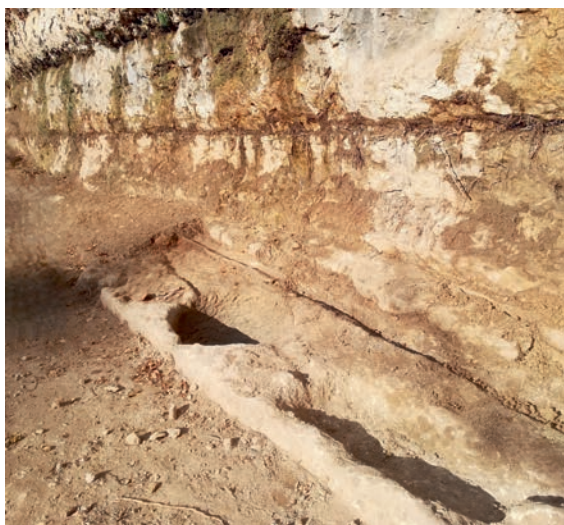
Figura 9. Manantial y abrevaderos labrados en la peña del parque sur. Foto: Ricardo Cáceres.

A pesar de la extendida creencia de que el cerro en el que se encuentra la ciudad de Segovia es un lugar seco⁹¹ y, por lo tanto, sin nivel freático, existen varios manantiales en la ciudad que rezuman de la piedra caliza en el lado del Clamores, tres de ellos —conocidos como las fuentes de Lolete, Hontanilla y Chica o del Piojo— descritos en un trabajo⁹² en el que se afirma que esas aguas proceden de la «infiltración del agua de lluvia en los terrenos calizos sobre los que se asienta [la ciudad]»⁹³.

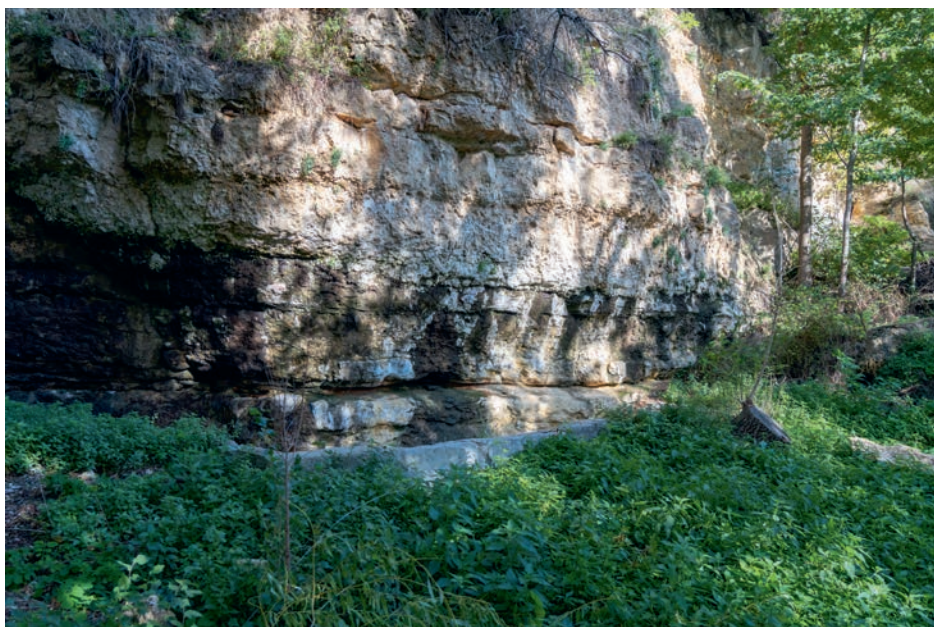
Figura 10. Manantial o fuente del Piojo. Foto: Israel Piña.

La fuente del Piojo se encuentra en la prolongación del tercer segmento del camino en zigzag que baja desde la puerta del Piojo al estribo del derruido puente sobre el Clamores. La cita más antigua de este lugar es de 1630 cuando se encargó a Pedro Brizuela que arreglase el camino que baja del Alcázar al Clamores⁹⁴, «donde en medio de la cuesta hay una fuentecita con un pilón de agua manantial»⁹⁵.

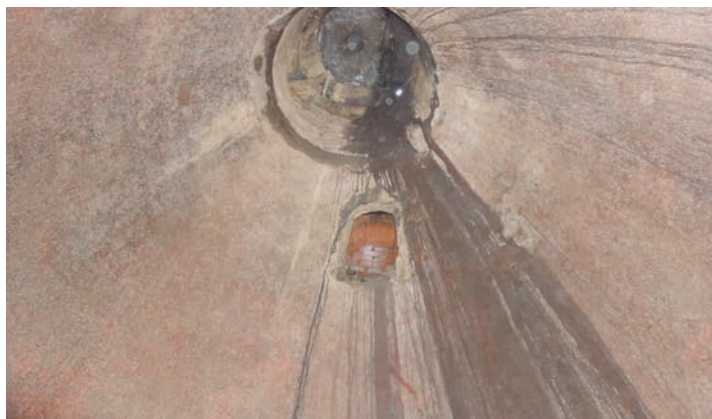
Figura 13. Vista del interior del aljibe del segundo patio. Foto: autor.

La forma del aljibe es de botella con hombros poco pronunciados, su diámetro se va reduciendo de forma paulatina hasta el arranque del gollete final, muy estrecho, en cuya parte superior se encuentra la tapa en el pavimento. En su parte inferior tiene cuatro metros de diámetro y más de seis metros de profundidad medida desde la superficie del patio. En su base, hacia el norte, hay un agujero que comunica con el pozo, cuyo brocal asoma embutido en la pared de la capilla. Disponía de al menos dos conductos de llenado que se encuentran justo debajo de la losa que ha sustituido al brocal, uno es un canal de granito a modo de atarjea, en cuyo interior

discurrir dos tuberías de arcaduces cerámicos superpuestas que, es de imaginar, una aportaría el agua procedente del canal, mientras que la otra, de menor diámetro, podría aportar el agua sobrante de la fuente del segundo patio. El rebosadero del aljibe desaguaba en un canal transversal que comunica con el del lado sur que conducía al foso de la torre del Homenaje. Su capacidad es de unos 41 metros cúbicos.

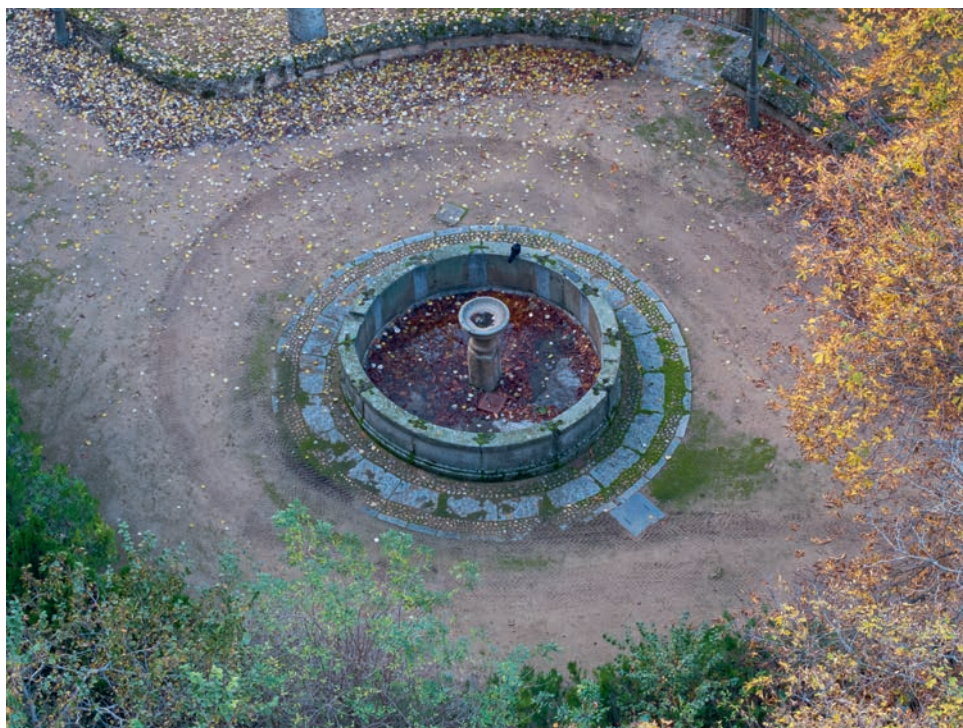
Figura 16. Fuente del parque norte originalmente situada en la Plazuela. Foto: Israel Piña.

En el centro del primer patio se colocó en un momento por determinar una gran fuente de piedra de catorce pies de diámetro y, dentro de ella, el busto de un pequeño genio con el cuerno de la abundancia¹³⁵. Cuando se instaló el Colegio de Artillería se debió de considerar que esta fuente estorbaba, por lo que se enterró y se dejó una losa con una T grabada. Esa fuente se desenterró nuevamente en los años ochenta del siglo pasado, y en los lugares en los que estuvo enterrada se dejaron unas losas grabadas con la inscripción «aquí».

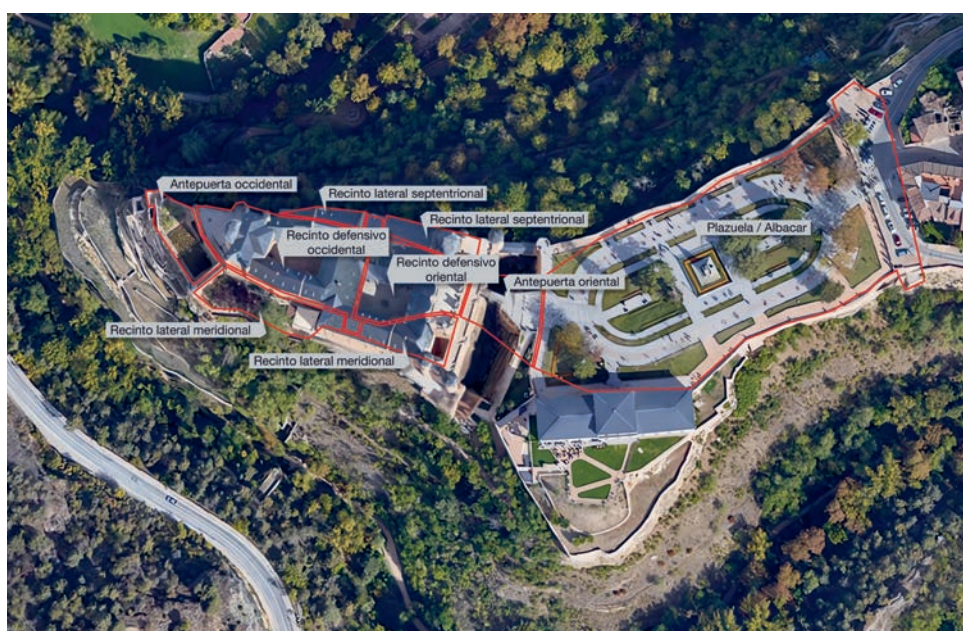
Figura 1. Ubicación de los recintos defensivos del Alcázar. Esquema: Óscar Silvestre sobre imagen de Google Earth.

La observación de la orografía del Alcázar, de sus muros, fosos y escaleras de comunicación permite proponer la hipótesis de que el Alcázar de Segovia pudo estar formado en diferentes épocas por dos grandes recintos defensivos occidental y oriental apoyados por otros dos laterales en los escalones inferiores y precedido por dos antepuertas en cada extremo de la fortaleza y un gran albacar entre la fortaleza y la ciudad. Estos recintos, de oeste a este se denominarán:

- Antepuerta occidental, en torno a la puerta falsa.
- Recinto defensivo occidental, en torno al segundo patio.
- Recinto defensivo oriental, en torno al primer patio.
- Recintos defensivos laterales.
- Plazuela o albacar.

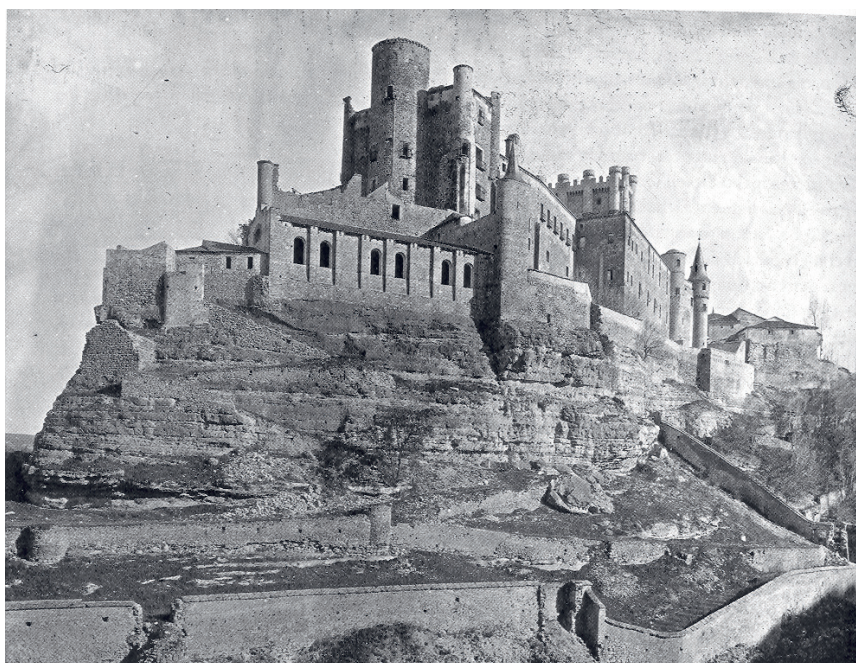
Figura 2. Vista del parque sur del Alcázar. Foto: Laurent, 1878.

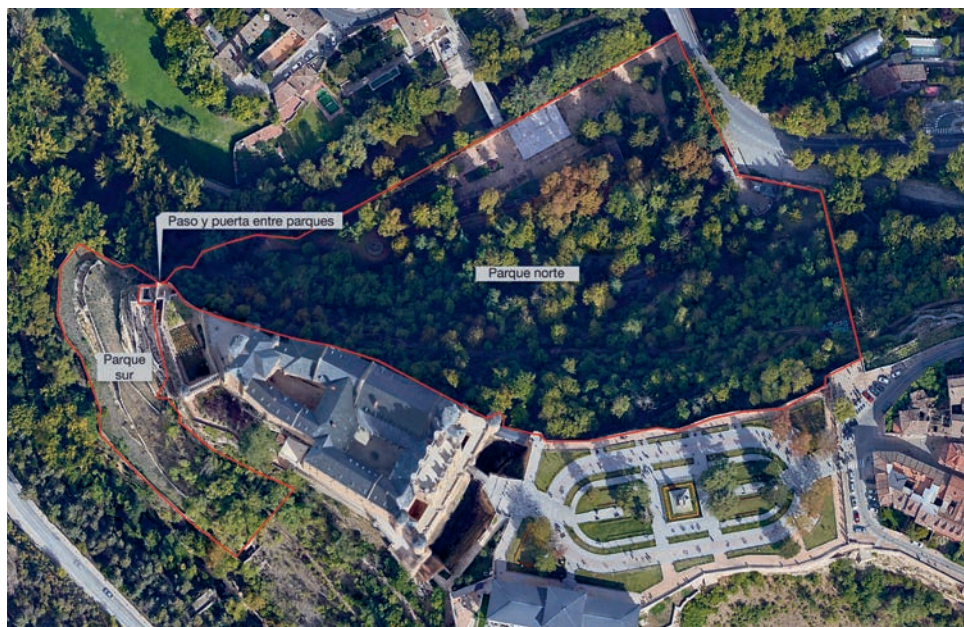
Figura 3. Situación de los dos parques del Alcázar. Esquema: Óscar Silvestre sobre imagen de Google Earth.

El parque norte del Alcázar es el terreno comprendido entre el río Eresma y la plaza. Perteneció a la Iglesia desde que Alfonso el Batallador se lo donó en 1122⁹. Formaba parte de la huerta del Rey mencionada desde tiempos de Enrique IV¹⁰.

No formaba parte del Alcázar hasta que Felipe II lo adquirió y cerró con una muralla de mampostería cubierta de albardillas en 1596¹¹.

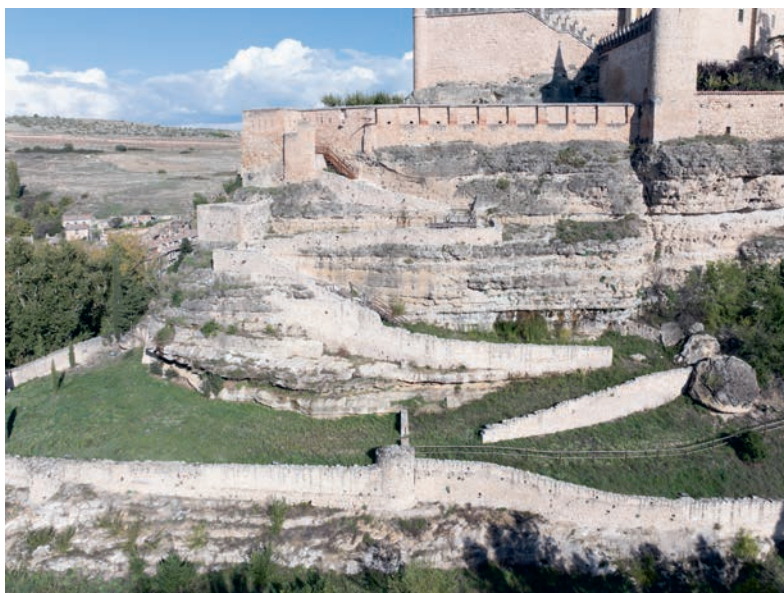
Figura 2. Vista general de las rampas en zigzag.
Foto: Israel Piña.

La primera rampa empezando desde abajo es la más larga y de menor pendiente, parte casi de la puerta del parque sur junto al puente del Piojo y transcurre al pie de la cara interior del muro de contención hasta el primer cubo semicircular. Ahí gira y parte un segundo segmento, corto y de poca pendiente, hasta un lugar donde se encuentra un gran bloque desprendido que da la impresión de que cayó sobre la rampa dañándola y acortándola —este bloque aparece en la fotografía de Laurent—. En este punto cambia nuevamente de sentido formando un tercer tramo como el do-

ble de largo que el anterior. Comienza este nuevo trecho con una fuerte pendiente que disminuye notablemente al alcanzar un tercio de su recorrido, manteniéndola hasta llegar al pie de los restos de una torre sin aberturas ni elementos defensivos en sus paredes. En ese extremo la rampa va sobre sillarejo y termina unos metros antes al borde del cortado. Ahí gira nuevamente y parte un nuevo segmento más corto y de poca pendiente que llega hasta la mitad de la vertical de la terraza superior. La quinta y última rampa, de longitud similar pero muy empinada, es la que se adentra en la puerta falsa.

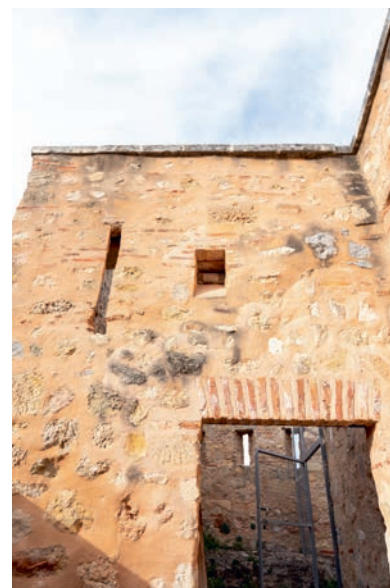
Figura 4. Torno de alzado de la puerta-puente levadiza. Foto: Israel Piña.

que se volvió a colocar en la obra de restauración. También estaban las piedras quicaleras donde se insertaba el eje de giro horizontal de la puerta levadiza.

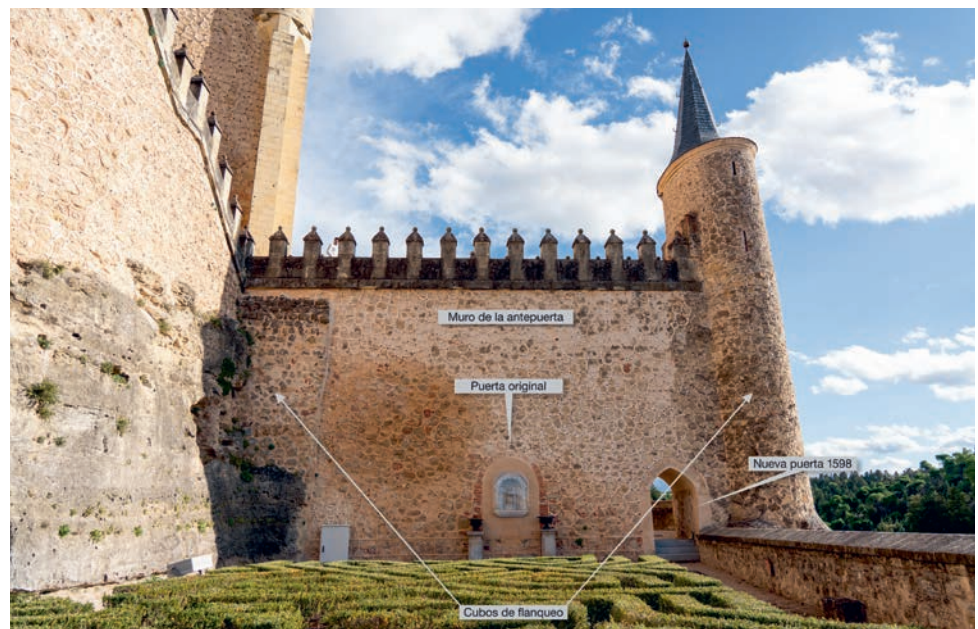
Figura 5. Muro y cubos de flanqueo de la terraza occidental. Foto: Israel Piña con rótulos de Óscar Silvestre.

- La cimentación de este muro se encuentra más de dos metros por debajo del nivel del terreno de la terraza.
- El cubo norte adosado a la peña de la terraza del Pozo (restaurado en 2010), de planta rectangular, está cimentado sobre la peña que se talló con esa forma a los dos lados de la coracha. Este cubo sufrió un desplome, quizá tras aumentarse de altura hacia 1589, por lo que para evitar su caída se añadió un contrafuerte por su lado este que todavía sigue ahí.

- La base del muro coracha, junto al cubo norte, también está tallado en la peña.
- El grosor original del muro de 1,8 metros, medido en el interior de la puerta central, y su factura es de sillarejo en el que no aparecen piezas de granito, lo que permite adscribirlo como uno de los muros antiguos de la fortaleza.

El muro coracha es el que tiene más antigüedad, el mejor conservado y el que tiene mayor interés para este trabajo. Del estudio del plano de la coracha de la ETSAM y de las escasas fotografías que se conservan de las dos caras del muro anteriores a la obra de 2010 se desprenden varias cuestiones.

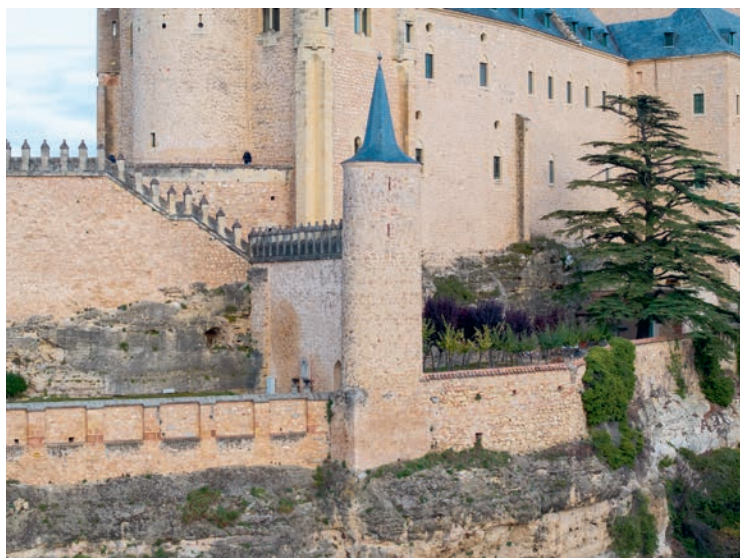
Figura 6. Torre del polvorín con la parte inferior de planta rectangular.
Foto: Israel Piña.
