UBALDO
MARTÍNEZ-FALERO
DEL POZO

LA FORTALEZA DEL ALCÁZAR DE SEGOVIA
Y SUS ELEMENTOS DEFENSIVOS

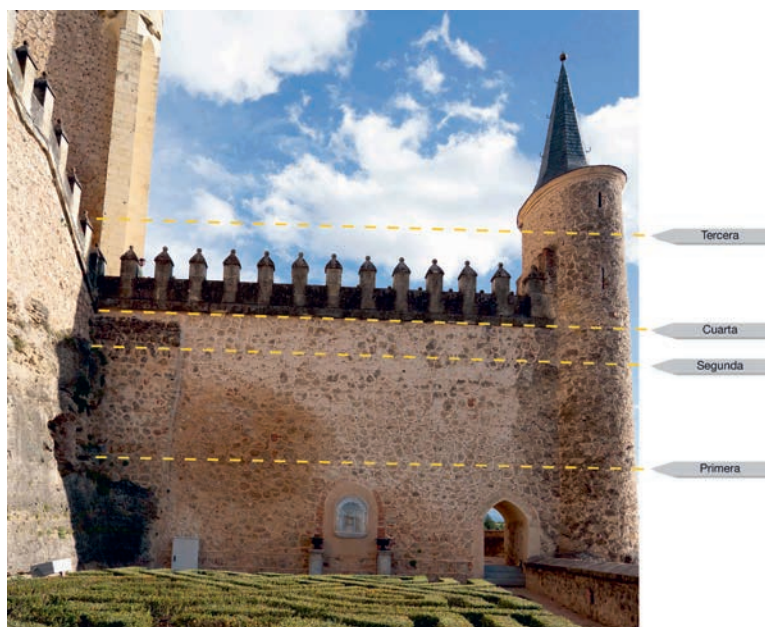
Quinta: durante la restauración después del incendio se demolió el edificio escalera para evitar la comunicación de las dos terrazas, se modificó el trazado de la escalera de la terraza para dar a esta una mayor amplitud haciendo una nueva de un solo tramo, con menos escalones, lo que obligó a alzar de nuevo la altura de la coracha en más de un metro.

Figura 8. Posibles niveles del muro coracha en sus distintas fases. Foto: Israel Piña.

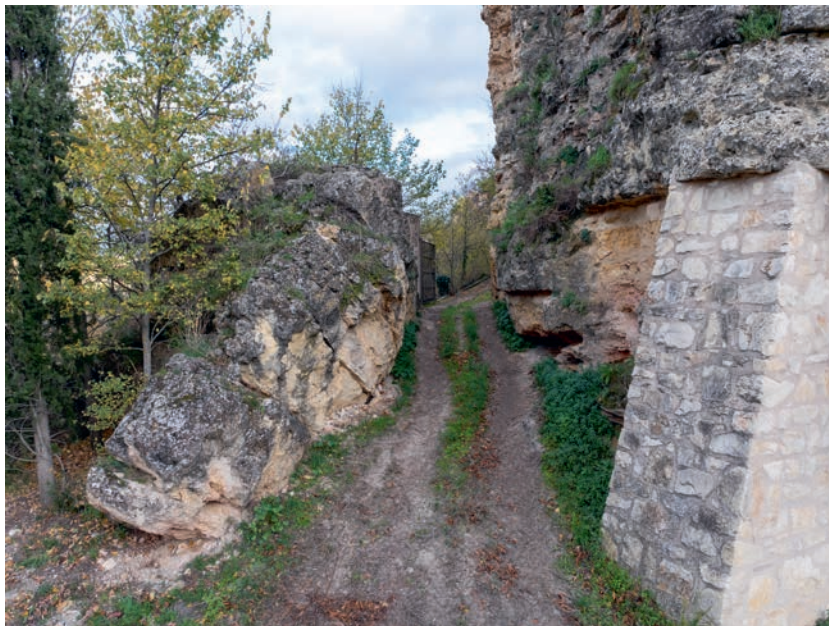
Figura 9. Puerta de paso entre parques y peña desprendida. Foto: Israel Piña.

En esa zona ha habido al menos otro desprendimiento en la peña que pudieron arrastrar fábricas ahora desaparecidas. Junto a la verja del paso entre parques, en la vertical de la puerta falsa hacia el Eresma, hay una gran roca que se desprendió del cortado en el que todavía se nota el lugar del que se desprendió. La peña tuvo que cortarse en parte para volver a habilitar el paso. No ha aparecido hasta ahora constancia ni registro alguno de la fecha en que pudo suceder, pero dado que la cerca bardada mandada construir por Felipe II en 1596 rodea la piedra hacia el precipicio, es muy probable que el desprendimiento fuese anterior.

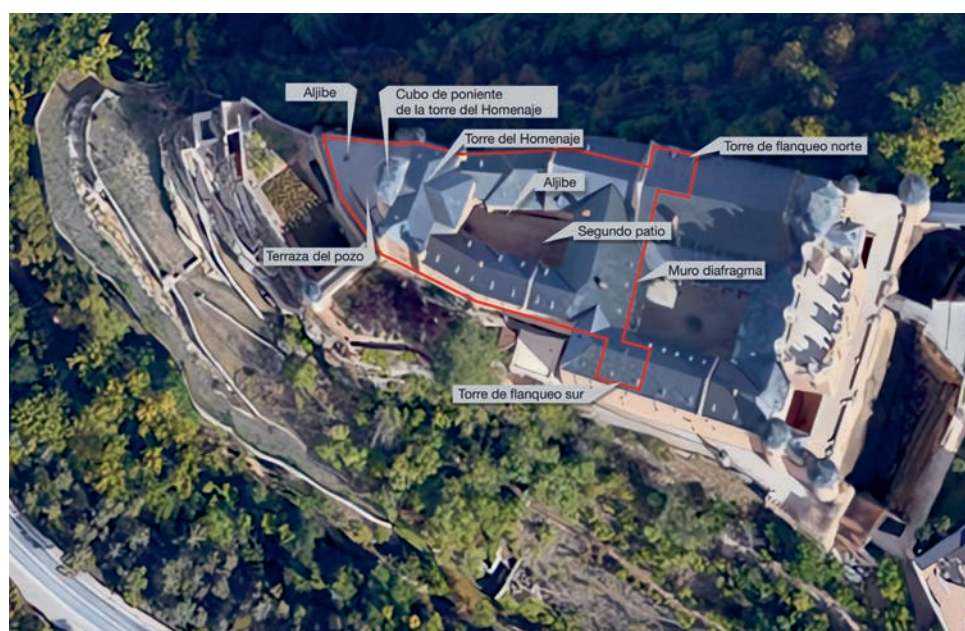
Este recinto estaba separado del oriental por una muralla diafragma flanqueada por dos torres de planta cuadrada con sus cimentaciones apoyadas en los escalones laterales, que cerraban el paso por ellos. Las plantas de estas torres coinciden con la de la sala de las Piñas y la de la sala de entrada al museo del Real Colegio. Este muro, por pura lógica de los sistemas fortificados, pudo tener un foso hacia el este. Desde la muralla diafragma hacia el oeste, el muro perimetral seguía los bordes norte y sur del cortado de la peña hasta la actual torre del Homenaje, y desde esta hacia el oeste seguía los de la actual terraza del Pozo hasta su vértice occidental en lo que se conoce como el pico del Alcázar.

Se debe resaltar que los muros del recinto original al este de la torre del Homenaje son de mampostería de unos 1,9 metros de grosor.

Figura 1. Elementos del recinto defensivo occidental. Esquema: Óscar Silvestre sobre imagen de Google Earth.

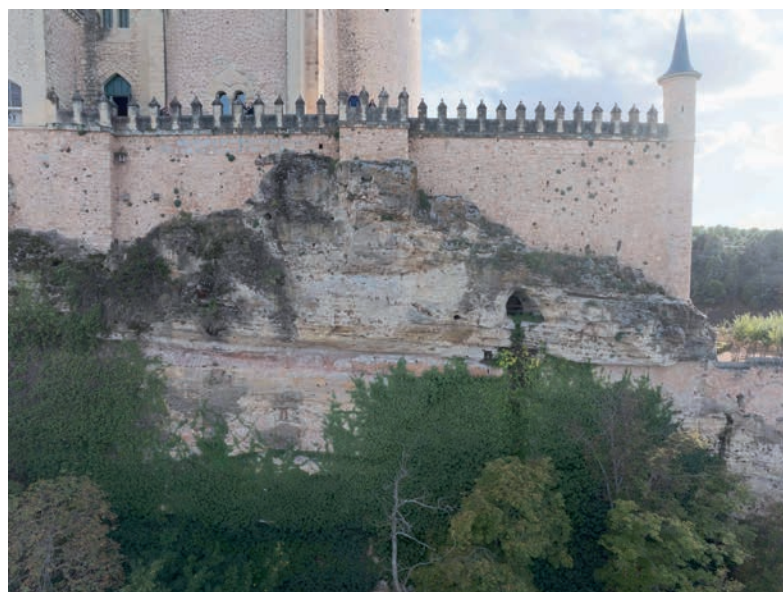
Figura 2. Perfil de la peña bajo el lado norte de la terraza del Pozo. Foto: Israel Piña.

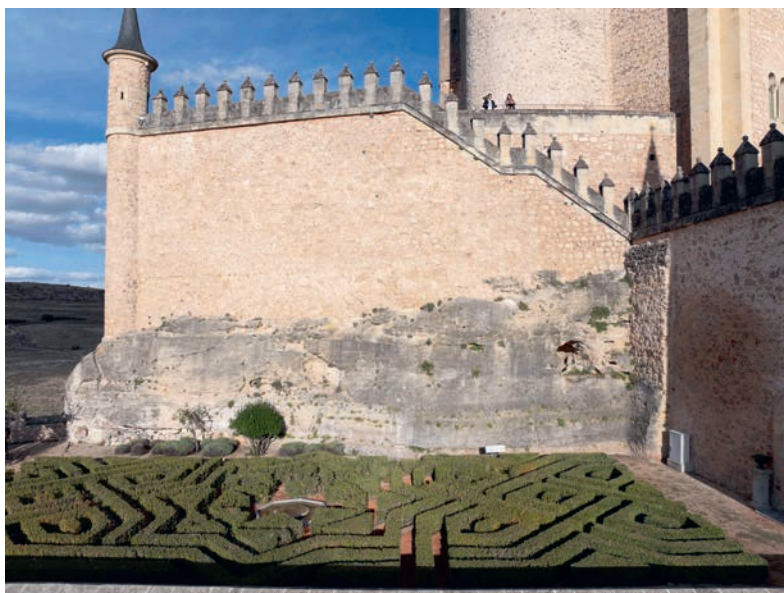
Figura 3. Perfil de la peña bajo el lado sur de la terraza del Pozo. Foto: Israel Piña.

En 1588, el albañil Pedro del Fresno hizo un edificio de mampostería sobre la terraza primitiva, la cual estaba a unos cuatro metros por debajo del nivel actual. El edificio se destinó a alojar un ingenio para limpiar las armas que se guardaban en la armería de la torre del Homenaje⁵. El ingenio se accionaba por una rueda hidráulica, apoyada sobre cuatro gorriones, que hacía girar el agua procedente del canal del acueducto al caer sobre sus palas⁶. El agua, tras mover el mecanismo, caía al aljibe. La rueda estaba unida a un eje reforzado por aros de hierro que en su otro extremo tenía otra rueda con dientes que hacía de engranaje para transmitir el movimiento de giro a una linterna de madera de un diámetro bastante menor, y con seis dientes o «grapas limadas» para aumentar la velocidad de giro. De este engranaje partía otro eje sobre el que iban montadas dos ruedas, una con hebras aceradas para limpiar las armas y otra hecha de tabla de sauce a la que se adhería esmeril en polvo para pulirlas y acicalarlas⁷.

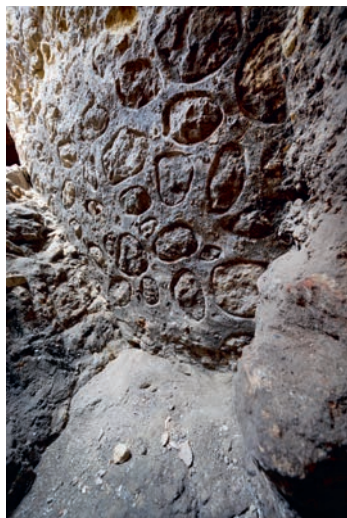
Figura 5. Cimentación del cubo semicircular de la torre del Homenaje sobre la peña. Foto: Israel Piña.

En un sondeo de verificación arqueológica, al pie del cubo semicircular de más de un metro de profundidad, se pudo comprobar que el muro se cimenta directamente sobre la peña adaptándose a la forma del suelo rocoso, uniéndose a él con una capa de mortero³⁰. Además, se puede observar que el muro solo presenta un encintado sin decoración de escorias en su parte más baja que estaba tapada, mientras que la parte que se encuentra en la trinchera ya está todo decorado con escorias. Ese tipo de cimentación también se puede ver en el lado norte del muro, por lo que es de suponer que así se hizo en toda la torre.

La cimentación del muro de poniente de la torre se puede ver bajando por una trampa metálica que permite acceder a una trinchera de altura variable²⁹ que reco-

re toda su base por debajo de la terraza del Pozo. La parte inferior del cubo y de la torre estuvieron al aire libre, pues su paramento tiene encintado con decoración de escorias.

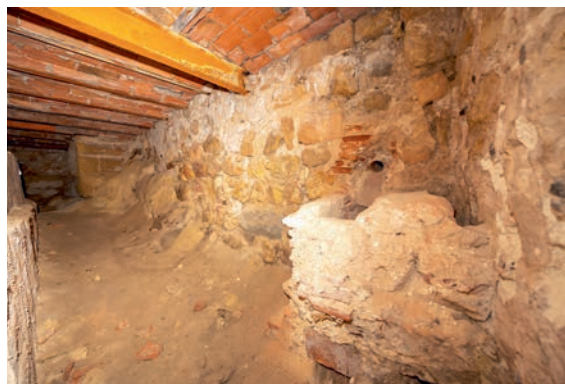
Figura 6. Cimentación del contrafuerte de la esquina noroeste de la torre. Foto: Israel Piña.

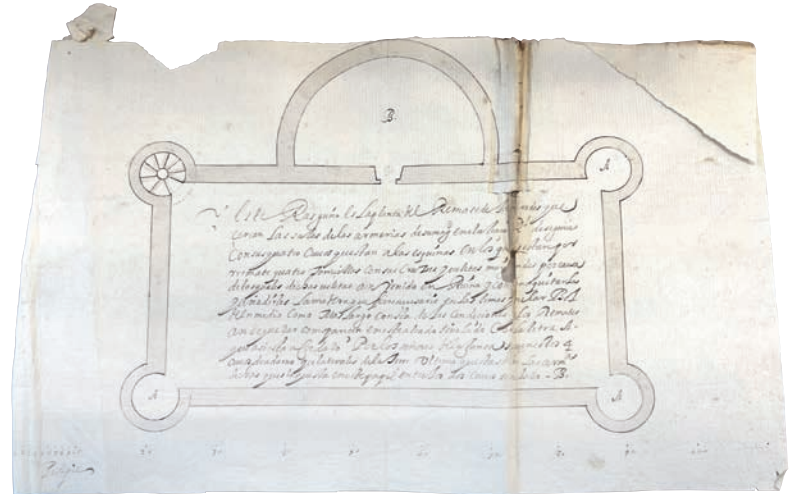
Figura 8. Plano de la segunda planta de la torre del Homenaje. Dibujo: AHPSg, 1635.

A la plataforma y ronda se accedería, como ahora, por una escalera interior en el cubo semicircular de poniente.

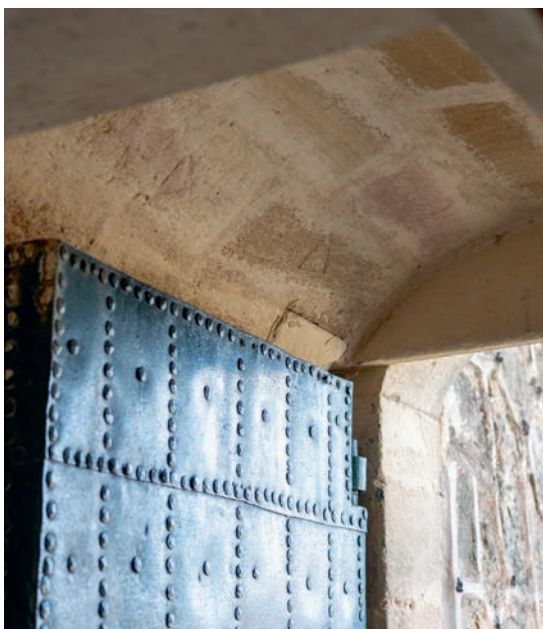
Figura 9. Marcas de cantero en la puerta oeste de la torre del Homenaje. Foto: Israel Piña.

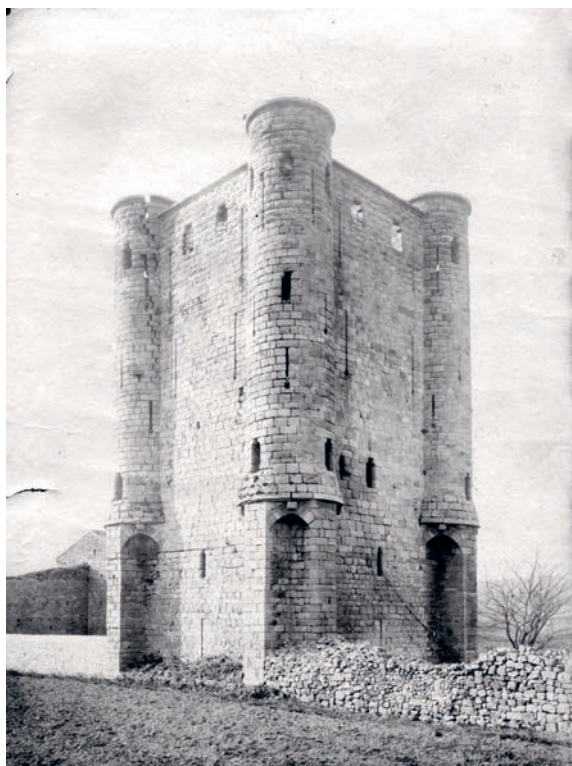
El principal parecido entre nuestra torre y algunos donjones franceses son sus contrafuertes, completamente necesarios en el caso de los galos por su gran tamaño, por lo que los utilizan tanto de plantas rectangulares como circulares; pero en el caso de Segovia se adosaron a modo de decoración a las esquinas de una torre ya existente, con el objeto de emular algún modelo.

Figura 10. Donjon de Arques, Aude, Languedoc-Rousillon. Foto: Wikimedia.

Las ruinas del donjón del castillo de Langeais (Indre-et-Loire) de finales del siglo X, que se considera el donjón más antiguo de Francia conserva sus potentes contrafuertes de planta rectangular. El donjón de Loches, situado en el mismo departamento (ca. 1040), tiene unos borjes semicirculares que arrancan desde el suelo a modo de contrafuertes. Los contrafuertes del de César en Beaugency (Loiret), (1025-1050) son de planta rectangular. El de Houdan (Yvelines) (1120-1137) tiene cubos cantonales redondos en las esquinas que parten desde los cimientos. El donjón de Arques (Aude, 1280) tiene unos cubos cantonales redondos que se apoyan en unos contrafuertes que parten de los cimientos por un sistema muy parecido con la torre del Homenaje.

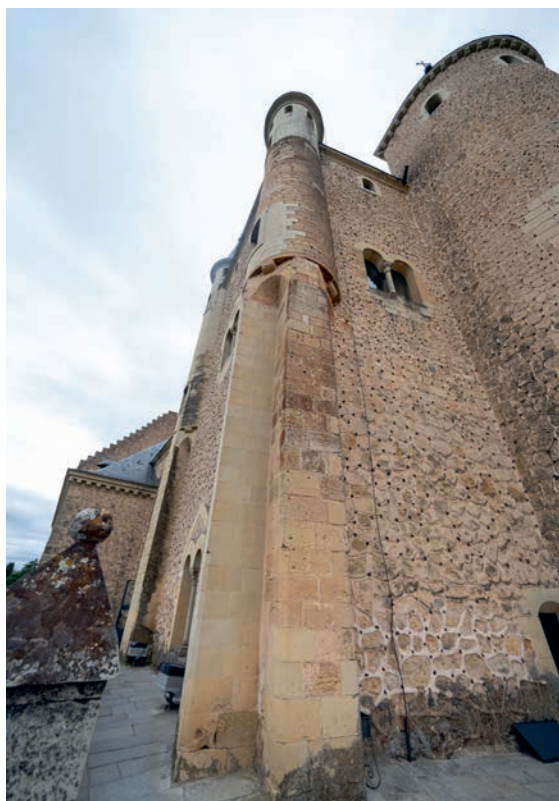
Figura 11. Contrafuertes y borje del lado noroeste de la torre Homenaje. Foto: Israel Piña.

al este no tiene utilidad práctica. En cada una de sus fachadas norte y sur hay un ventanal con parteluz en la planta baja y otro en la primera, mientras que en la segunda hay dos ventanucos con arco de medio punto. En sus cuatro esquinas tiene cuatro pares de contrafuertes de sección cuadrada que arrancan desde los cimientos. El arranque del contrafuerte de la esquina noroeste es el único que se puede ver y, a diferencia del resto de la torre, se apoya en un sillar de granito.

Los contrafuertes se prolongan en cuatro borjes a partir de la primera planta. El encuentro se resuelve prolongando los contrafuertes hasta la base de los borjes con una sección menor enlazándolos con tres trompas y una ménsula sobre claves, que sustenta la parte central del segmento de la base de los borjes, pues de otra manera carecería de apoyo.

La planta de la torre del Homenaje tiene prácticamente la forma de un trapecio rectangular donde los lados este y oeste constituyen sus bases y el lado perpendicular a las bases es el sur. En su interior tiene tres plantas y un desván en el bajocubierta. Por su lado oeste tiene adosado un cubo semicircular que supera la altura de la torre en una planta. Este cubo tiene dos ventanas en la planta baja una al oeste y otra al norte, cuatro saeteras de palo y orbe en la primera, otra idéntica en la segunda y cuatro ventanas en la tercera. En esa fachada la torre tiene una puerta de ingreso al lado norte del cubo, en la primera planta unos ventanales con parteluz y en la segunda unas ventanas con arco de medio punto. En el lado este tiene adosada otra torre de planta rectangular que es la caja de la escalera que permite la entrada a la planta baja y subir a sus dos plantas superiores y al bajocubierta. En lo alto de la torre, donde hubo un reloj mecánico, se ha puesto un reloj de sol que por su marcada orientación

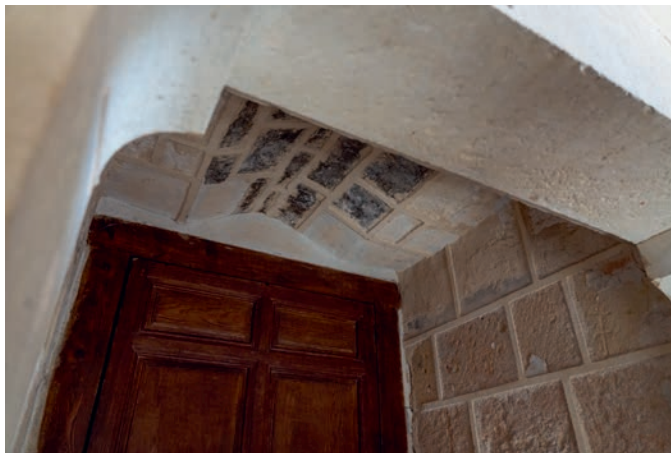
Figura 12. Paso de comunicación de la planta baja de la torre del Homenaje a la sala de juntas del Patronato.
Foto: Israel Piña.

se le añadió en su lado este una potente torre-escalera con acceso a cada una de sus plantas, sobre la que se colocó un reloj mecánico con campana. Para rematar la torre, se colocó una linterna octogonal y un chapitel cubierto también de pizarra, que pervivió hasta el incendio de 1862, pero después de éste ya no se volvió a reconstruir. A la torre-escalera se adosó a su vez un pasadizo⁷⁴ sobre canes de granito para permitir el paso directo de la crujía sur del patio a la tribuna de la capilla, sin tener que pasar por la torre ni por su escalera. Y, por último, se añadió una galería de granito a la cara norte⁷⁵ que, en su parte inferior, era pasillo de comunicación del segundo patio con la terraza del Pozo.

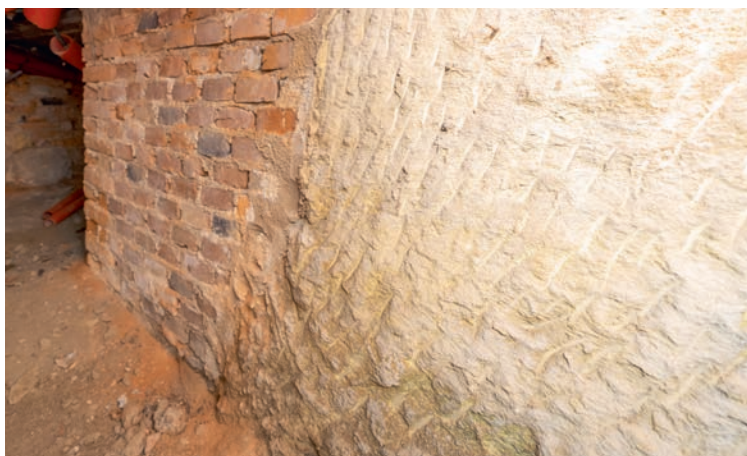
Figura 14. Cortadura de la contraescarpa del foso en el lado norte de la canal sur del segundo patio.
Foto: Israel Piña.

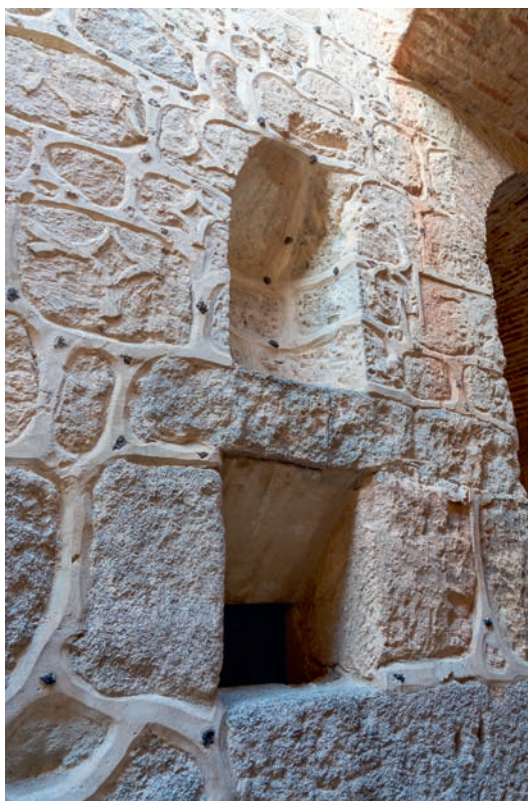
Esta torre es la única del Alcázar que se cimenta sobre unas primeras hiladas de grandes sillares de granito y caliza con un aparejo similar al de algunos tramos de la muralla de la ciudad. Al estar rodeada de calicanto hacia el sur no es posible observar su encuentro con el muro de la cortina en esa dirección ni comprobar si la cortina tiene una cimentación similar.

Figura 4. Vista de los huecos inferiores de la torre norte de la cortina.
Foto: Israel Piña.

Un sondeo arqueológico permitiría resolver esta incógnita que no es baladí, pues si la cimentación del muro cortina original fuese igual a la de la torre norte permitiría plantear la hipótesis de que este tramo de muralla formó parte inicialmente de la cerca de la ciudad y confirmar, por lo tanto, que la fortaleza nació en el extremo oeste de la peña y que en su expansión hacia el este acabó incorporando ese paño a su propio perímetro.

El ingreso a esta torre fue por una estrecha puerta de arco apuntado abierta en el ángulo nordeste de la sala de la Chimenea que se descubrió en unas obras en 2008, aunque es visible en el plano de Gómez de Mora. En su interior hubo una escalera que se menciona en un inventario de diciembre de 1570¹⁵ que se reformó en 1587 dejándola casi como está ahora¹⁶.

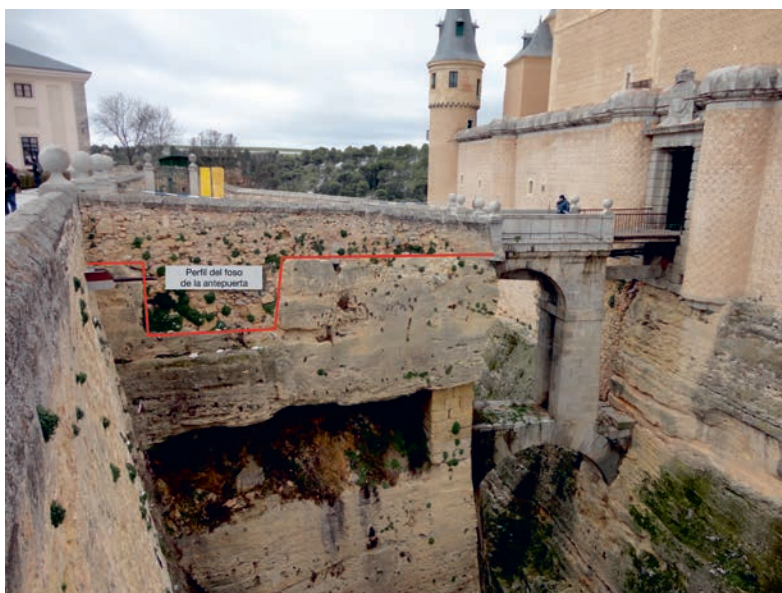
De este conjunto subsisten al menos los restos arqueológicos de dos elementos que pudieron formar parte de ella. El resto más evidente es el perfil del foso de la antepuerta en el costado norte del espolón.

Figura 14. Perfil del foso de la antepuerta en el lado norte del espolón. Foto: Israel Piña con rótulos de Óscar Silvestre.

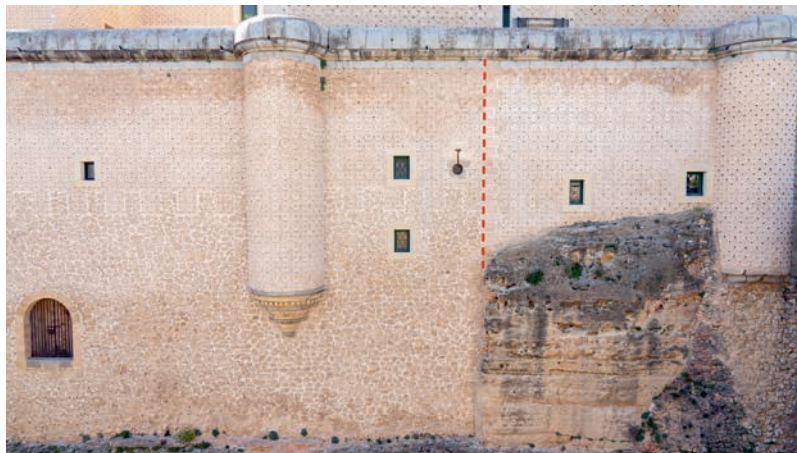
Figura 15. Resto del muro sur de la antepuerta en su intersección con la barrera. Foto: Israel Piña con rótulo de Óscar Silvestre.

El otro elemento visible podría ser un resto del muro perimetral del lado sur de la muralla de la plazuela, reutilizado como lateral de la antepuerta que partía de la torre sur de la cortina. De este muro se puede distinguir la línea de unión de fábricas en su intersección con la barrera justo en la vertical del corte antrópico de la meseta superior en la escarpa del foso.

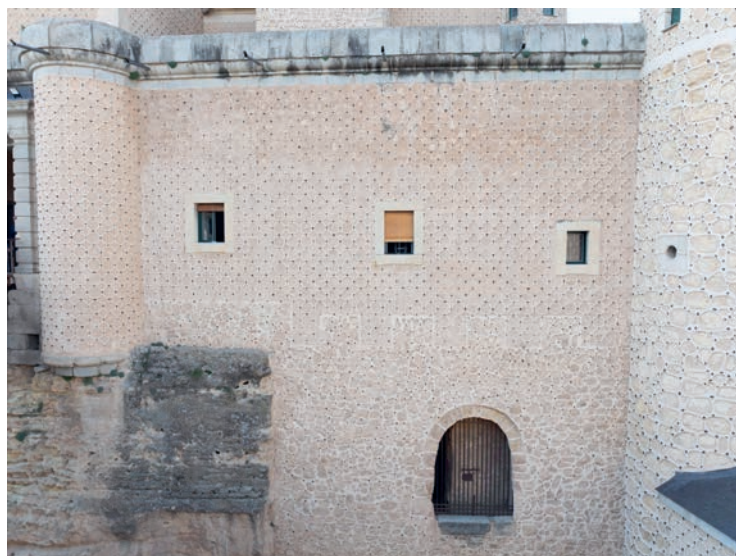
No hay restos visibles del muro perimetral del lado norte de esta hipotética antepuerta que, por simetría, entestaría en la torre norte de la cortina y transcurriría al borde del cortado de la meseta. El único indicio arqueológico de este encuentro podría ser una discontinuidad en la fábrica del lado norte de la barrera, encima del ángulo norte de la meseta, decorado con un llagueado de la piedra en vez de un esgrafiado regular a base de círculos concéntricos⁴⁸. Por ahí pudo transcurrir el muro que entestaba en la torre norte. Ese muro se menciona en el primer contrato de obras conocido del Alcázar de 1547⁴⁹.

Figura 16. Peña por donde transcurría el muro norte de la antepuerta y discontinuidad en la fábrica. Foto: Israel Piña.

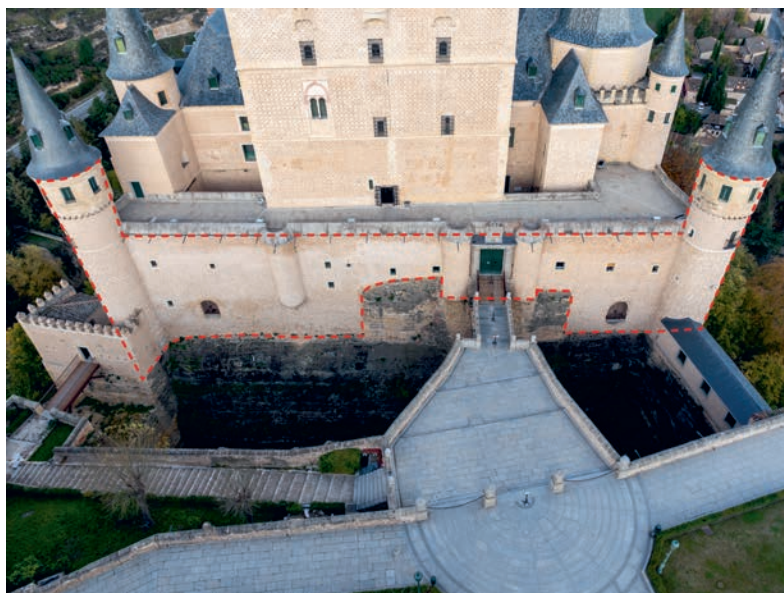
Figura 17. Situación del muro barrera. Foto: Israel Piña con rótulos de Óscar Silvestre.

La barrera es la muralla apoyada en cinco cubos que asoma a la escarpa del gran foso en la que se encuentra la puerta principal. Su función defensiva es la de proteger la parte baja del muro cortina y sus torres contra el fuego de la incipiente artillería pirobalística y servir de emplazamiento a la artillería propia para batir el glacis e impedir el paso del foso.

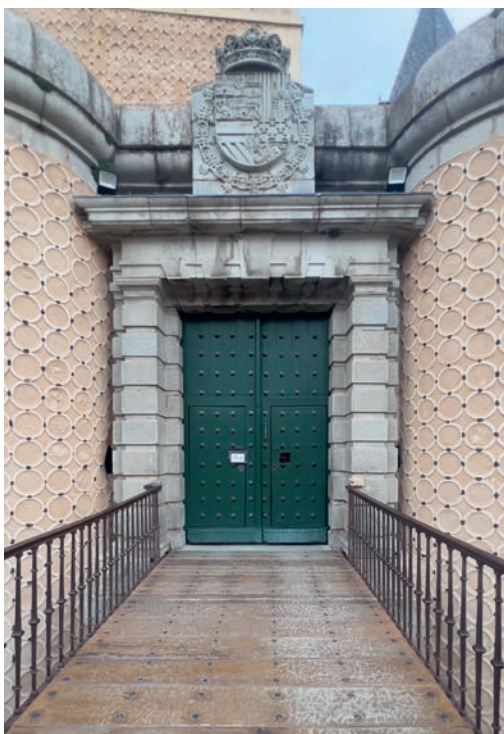
Figura 18. Puerta principal vista exterior e interior.
Foto: Israel Piña.

En 1554 el herrero Juan López forjó «dos quicios de hierro con sus tejuelos para las puertas principales»⁸². En 1577 las puertas debían de estar vencidas por lo que les pusieron seis escuadras «las dos para guía con tejuelos y gorriones y las cuatro para las puertas principales de la fortaleza»⁸³. Ese mismo año el carpintero Juan Rodríguez se ocupó de «la manufactura de la compuerta de la puente levadiza»⁸⁴, que no puede ser más que la puerta principal.

En 1580 su mal estado aconsejó que se hiciesen unas nuevas puertas con nuevos herrajes a cargo del herrero Manuel Aguado⁸⁵ y en 1589 el herrero Nicolás

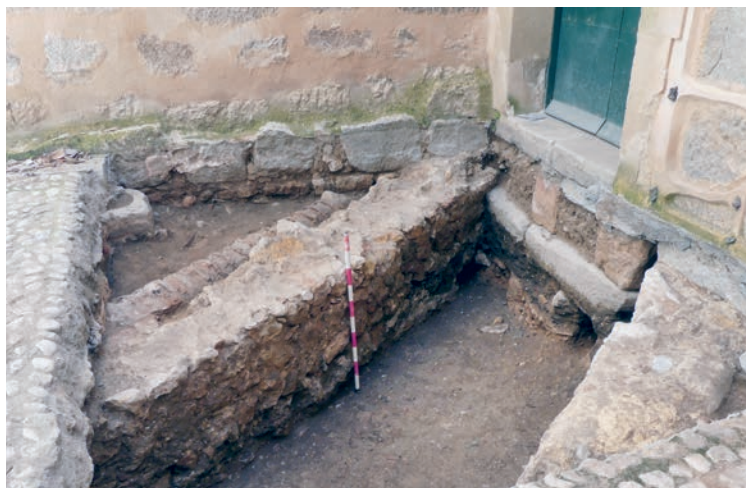
La rampa se ve además en los planos de Sierra y Cayuela y se anuló definitivamente durante la posterior restauración del arquitecto Bermejo, cuando se elevó el nivel de la liza y se abrió la nueva puerta en el muro cortina en una posición más alta; además, detrás de ella se construyó una escalera para bajar a los sótanos del mediodía.

Figura 20. Restos de la rampa en el subsuelo de la liza sur. Foto: Ricardo Cáceres, 2019.

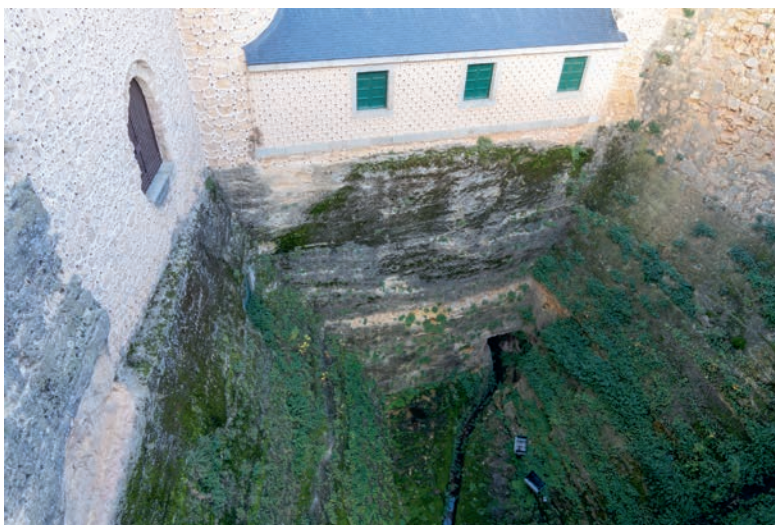
Figura 21. Desagüe del foso y cajeadado para el mecanismo de accionamiento. Foto: Israel Piña.

en la peña que podría haber servido para alojar la rueda motriz. Es posible que las piedras de molino que hay en el parque norte perteneciesen a ese ingenio.

El cantero y maestro de obras Diego de Matienzo amplió la mina del desagüero en 1589¹⁴⁹, la forró de piedra y puso nuevamente una caja metálica con una llave para alojar el mecanismo de apertura. Los restos de este pozo, dos de cuyas paredes son la propia peña, todavía se pueden ver en la esquina nordeste del fondo del foso.

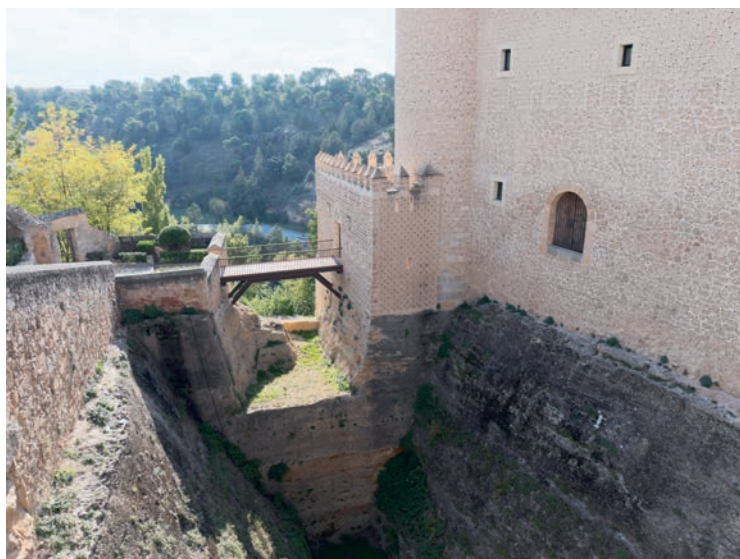
Algún autor lo ha datado como de la época de Enrique IV, pero debe tenerse en cuenta que entonces la muralla de la plazuela entestaba con el cubo sur de la barrera, por lo que ese paraje quedaba extramuros. En los perfiles de la escarpa y de la contraescarpa del foso de norte a sur se observa que la mitad es horizontal, pues es el extremo de un escalón hacia el Eresma, y a continuación tiene una brusca pendiente. Probablemente el muro del extremo de la plazuela descansaba sobre el lado norte.

Figura 22. Extremo sur del foso. A la derecha se puede ver el aspecto que pudo tener la berma de la escarpa. Foto: Israel Piña.

Independientemente de la fecha de su excavación, esta sección del foso no tuvo inicialmente puente levadizo ni su extremo sur estaba cerrado con un muro, sino que desde el camino en zigzag que asciende del puente del Piojo se accedía a su fondo y había un camino labrado en su escarpa que permitía subir a la puerta en la falsabraga que se puede ver dibujada en el plano de Gómez de Mora. Este camino labrado en la escarpa del foso podría ser la «caja de escalera para entrar a la cava» que se menciona en una obra de 1596¹⁵⁷.

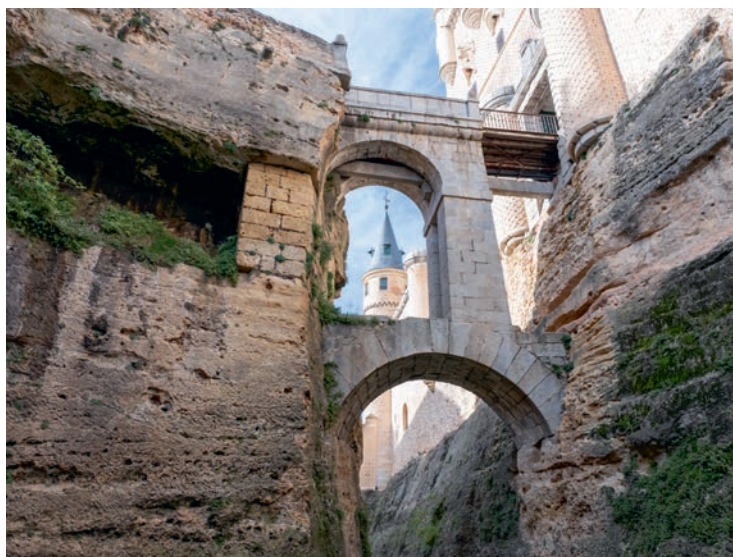
Figura 24. Puente levadizo. Foto: Israel Piña.

En 1874 el celosísimo alcalde de este Ayuntamiento D. Francisco Cataneo, sin apenas recursos y llevado solo por su enérgica voluntad, mandó componer el puente levadizo del Alcázar, que estaba inútil, hacer otras reparaciones y construir el techo y armadura de dos salas de la parte del sudoeste, para que sirvieran de cuartel a dos compañías de tropa, las cuales allí estuvieron alojadas guarneciendo la fortaleza cuando más terrible ardía la guerra civil y había peligro de ser invadida esta ciudad por las facciones carlistas¹⁹⁸.

En 1893 se intervino en el mecanismo del puente pues:

Hacia el mes de febrero restaurando la instalación del puente levadizo del Alcázar hubo de levantar unas losas en la puerta de entrada y apareció una cañería ya en desuso y establecida en no se sabe que época¹⁹⁹.

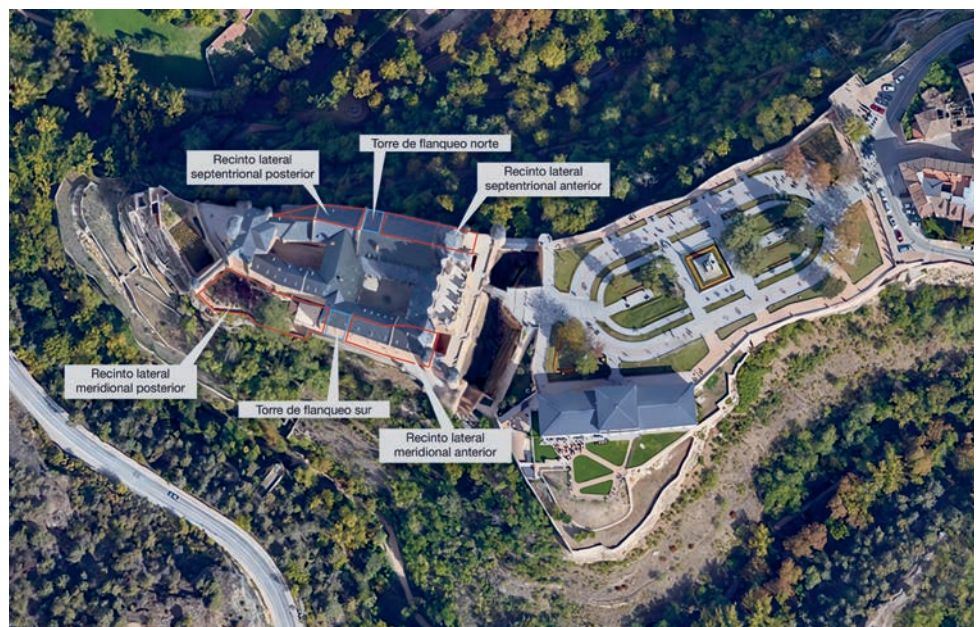
Figura 1. Elementos de los recintos defensivos laterales. Esquema: Óscar Silvestre sobre Google Earth.

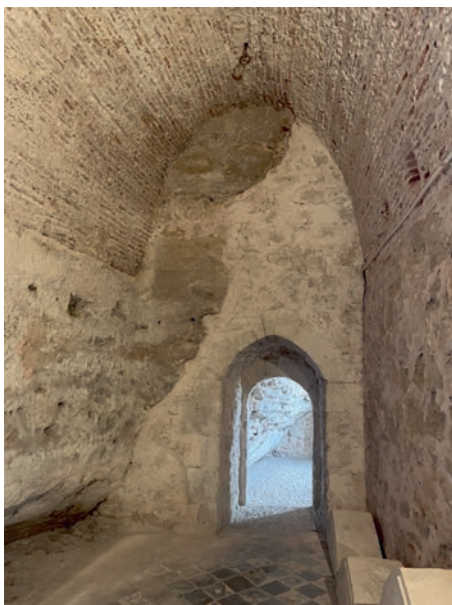
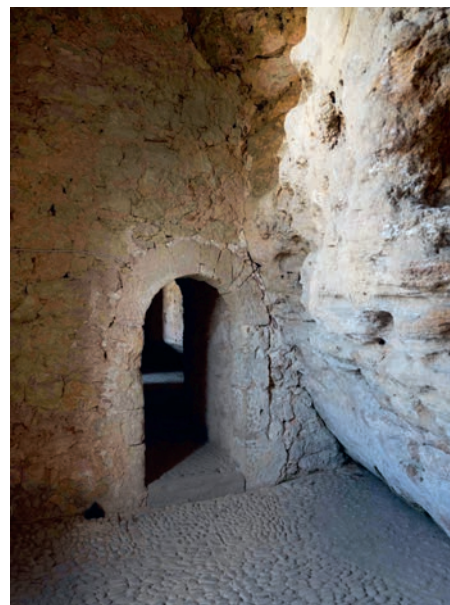
Cuando se construyó la sala de Reyes entre 1458 y 1462¹² (durante el reinado de Enrique IV) se añadieron los muros de carga para sostenerla transformando el recinto posterior en un semisótano. El muro oeste se adosó al muro preexistente abriendo una puerta con una portada gótica de sillería con arco ligeramente apuntado que se extiende en una bóveda en el grueso del muro hasta encontrarse con el muro con la portada románica sin quedar enrasado con sus dinteles. Es evidente que la portada románica de medio punto forma parte de una poterna que cerraba el recinto lateral septentrional hacia el oeste —cuando estaba todavía al aire libre—

Figura 2 (a y b). Poterna en el sótano del norte en la vertical entre la sala de Reyes y la del Cordón, caras este y oeste. Fotos: Israel Piña.

y que el muro de carga se adosó después. El que se mantuviese ese paso indica que todavía entonces existiría un camino de ronda habilitado. Se desconoce cuándo se suprimió el paso que pudo ser por un desprendimiento.

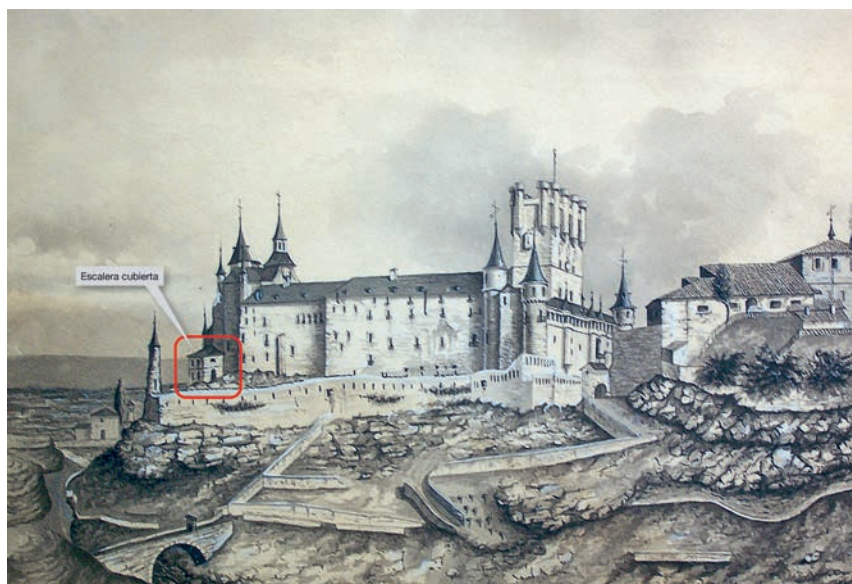
Figura 7. Detalle de la escalera cubierta adosada a la coracha. Esquema: Óscar Silvestre sobre dibujo del cadete Serra, 1853.

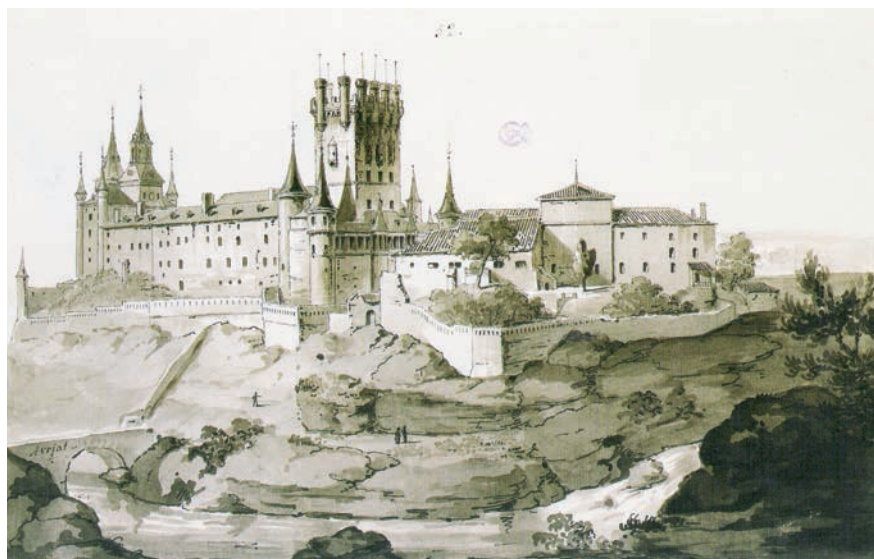
**Figura 8. Falsabraga con
aspilleras. Dibujo: Avrial,
1842.**

La falsabraga apenas se tocó durante la restauración como puede apreciarse en la siguiente fotografía (Figura 8).

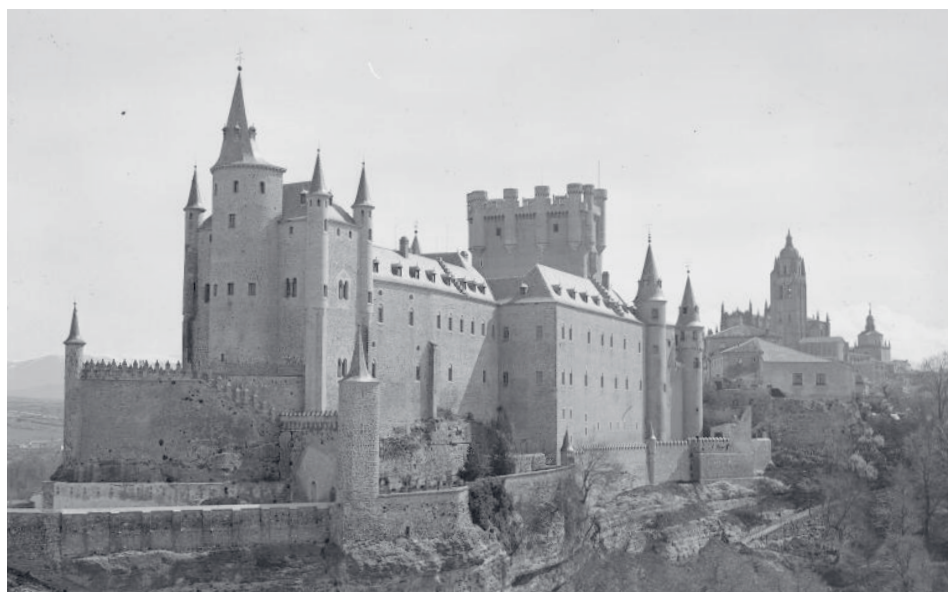
**Figura 9. Falsabraga
restaurada a la que se han
añadido dos garitas con
chapiteles. Foto: Antonio
Passaporte, ca. 1926.**

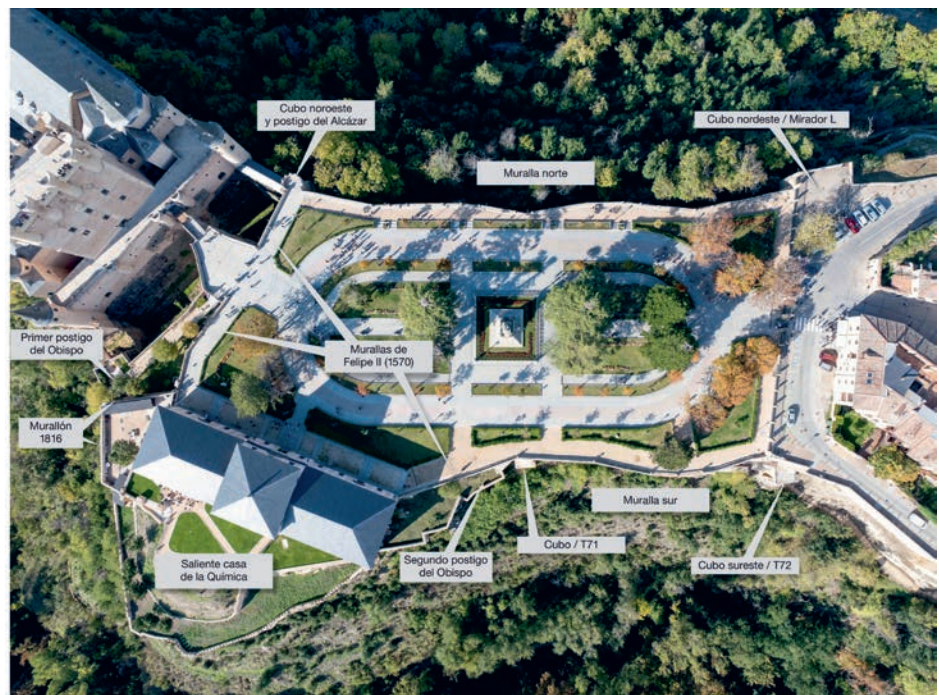
Figura 1. Elementos del recinto de la plazuela. Esquema: Óscar Silvestre sobre imagen de Google Earth.

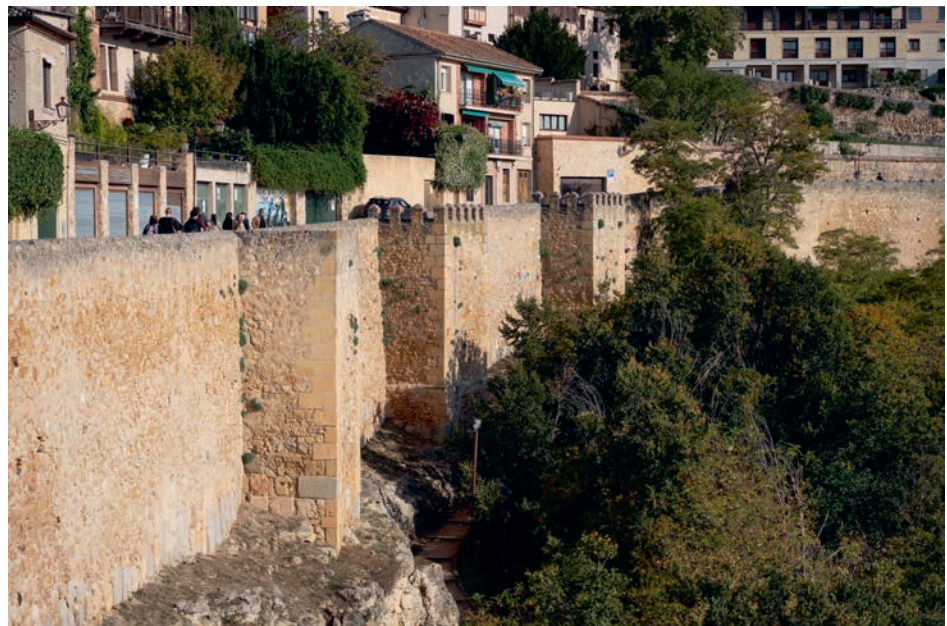
Figura 2. Paseo de Ronda sobre la muralla sur de la ciudad de Segovia. Foto: Israel Piña.

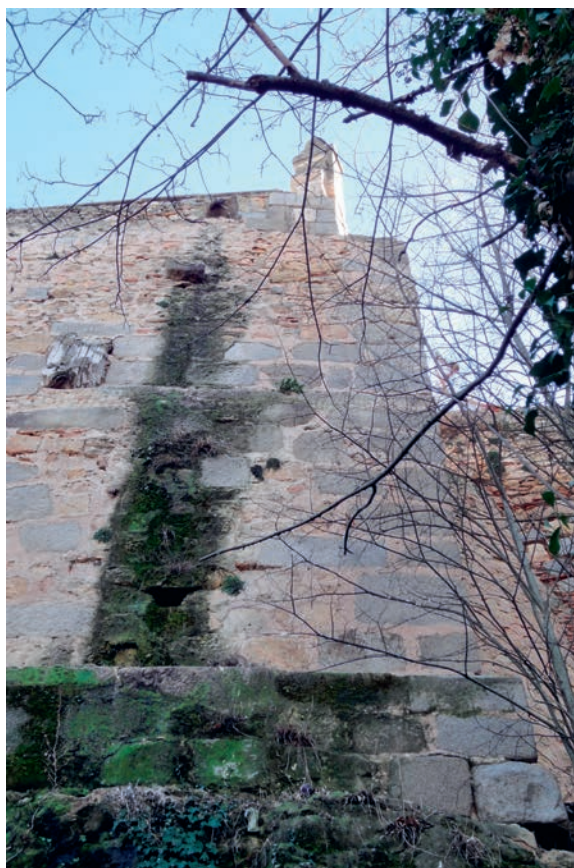
Figura 3. Zarpa y resto de lo que pudo ser un cubo de la muralla. Foto: Autor.

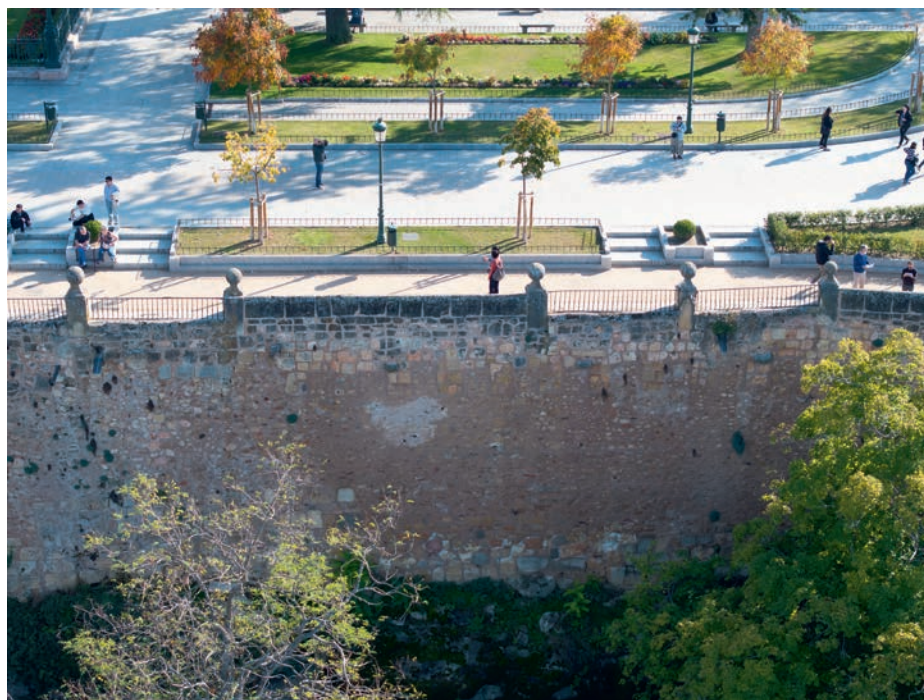
Figura 5. Almenas indicadas en el paramento de la muralla norte de la Plazuela. Foto: Israel Piña.

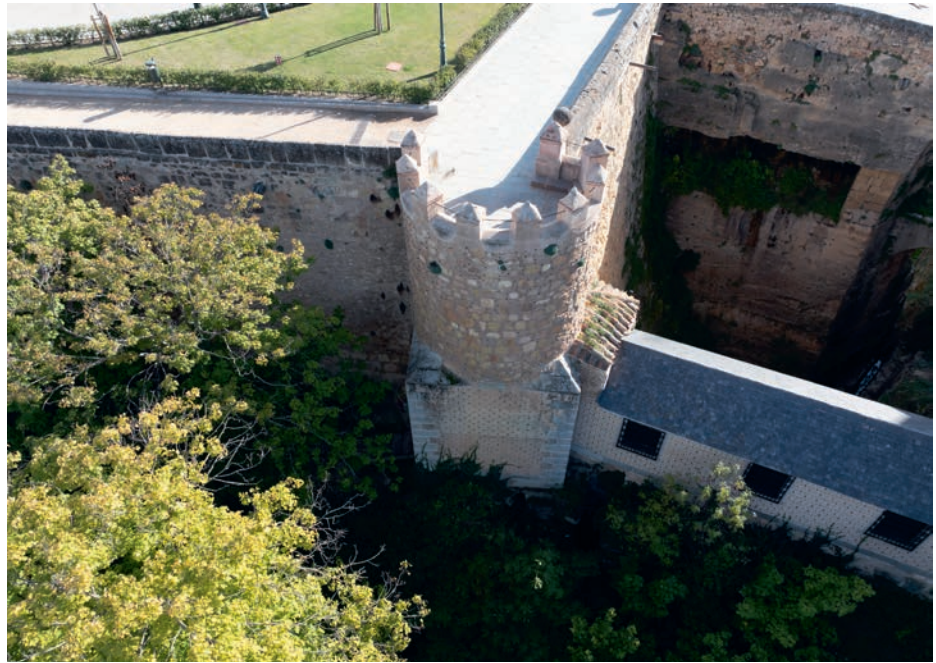
Figura 6. Cubo noroeste de la plazuela con la puerta del parque. Foto: Israel Piña.

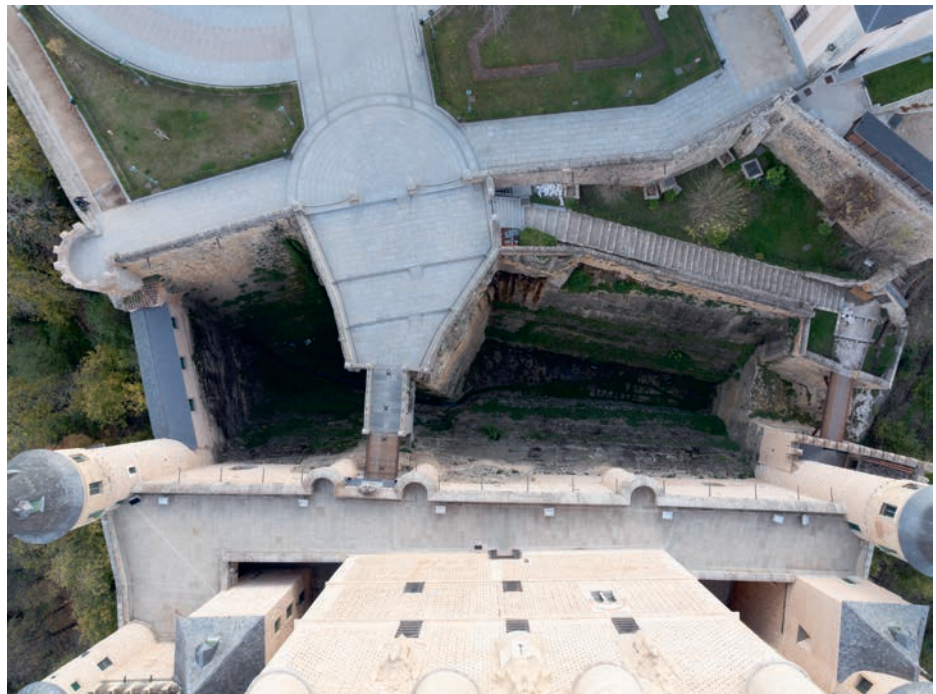
Figura 7. Vista de la contraescarpa. Foto: Israel Piña.

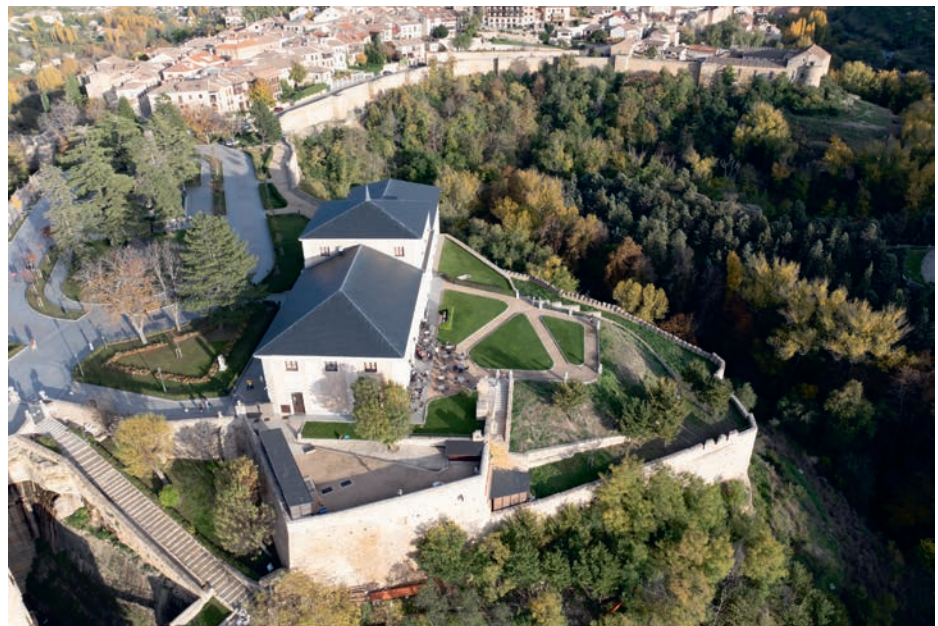
Figura 9. Saliente de la casa de la Química. Foto: Google Earth.

El saliente de la Casa de la Química está rodeado por una tapia que no parece formar parte del resto de la muralla y, en su extremo oeste, aparece nuevamente un fuerte muro sin conexión aparente con la fortaleza.

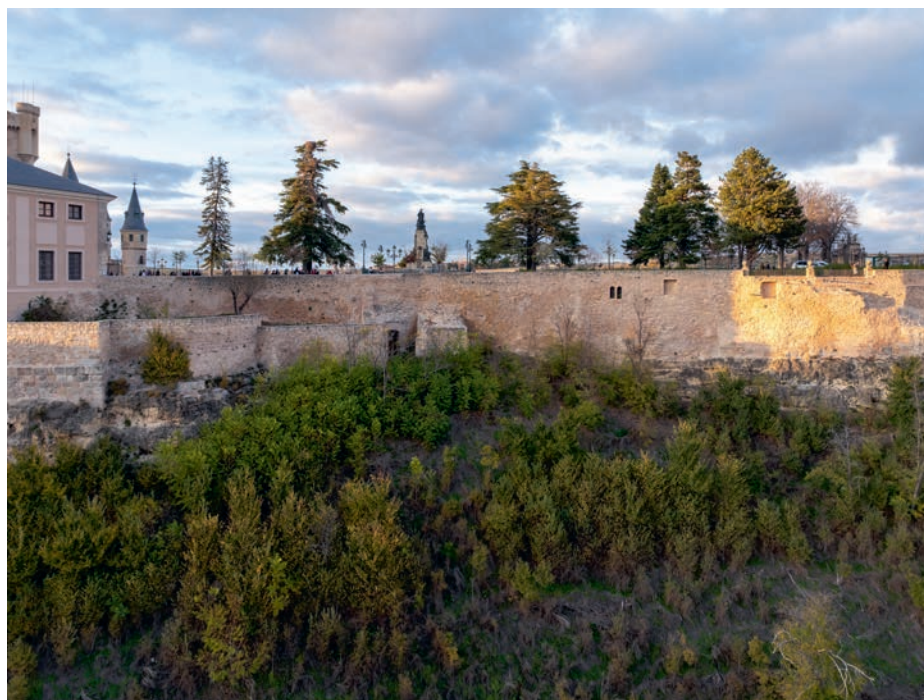
Figura 10. Muralla sur de la plazuela con huecos del palacio del Obispo. Foto: Israel Piña.

Del lado sur de la muralla hay más noticias que del lado norte. La primera es de 1480 cuando el obispo Arias solicitó permiso al ayuntamiento para construir una habitación para el «estudio» que hacía en su nuevo palacio apoyado sobre la muralla hacia el extremo este de la plazuela²⁴.

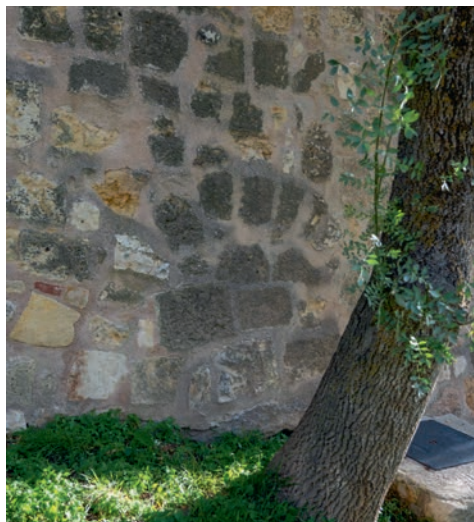
Figura 11. Arco en la muralla en la bajada a la puerta del Piojo. Foto: Israel Piña.

La muralla que forma la terraza al oeste de la Casa de la Química oculta la orografía detrás de ella y se cimenta en el escalón inferior. Tiene dos partes bien diferenciadas, una más antigua, hacia el norte —con sillares oscurecidos por el tiempo—, y en cuya base se distingue todavía un arco cegado; y la otra de factura más moderna, hacia el sur, que tiene una fábrica de sillarejo.

La cercanía del primitivo palacio del Obispo por un lado y la proximidad del lado oeste de la casa de la Química al otro lado del arco indica que el terreno debe ascender en rápida pendiente o quizá formando un cortado al tiempo que desciende hacia el arroyo Clamores, si se considera además que la muralla sur de la plazuela transcurría por esa zona y entestaba en el cubo sur de la barrera el arco podría haber formado parte del postigo del obispo.
