UBALDO
MARTÍNEZ-FALERO
DEL POZO

LA FORTALEZA DEL ALCÁZAR DE SEGOVIA
Y SUS ELEMENTOS DEFENSIVOS

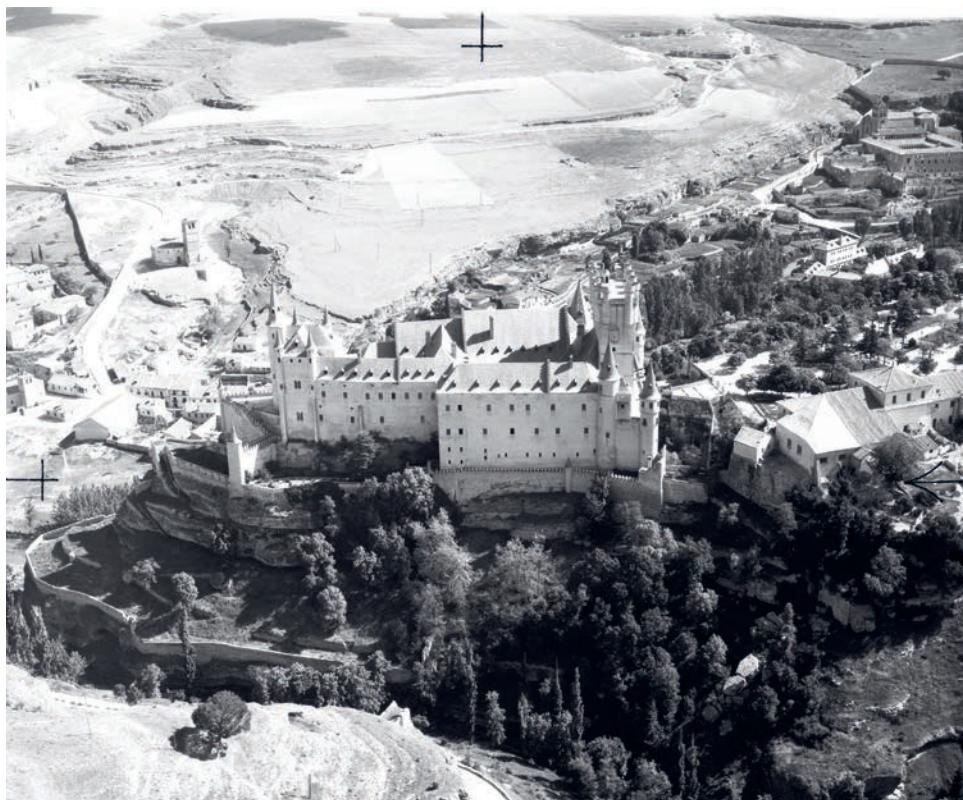
Figura 12. Picadero y garaje de la casa de la Química cuando era Comandancia de la Guardia Civil. Foto: SHYCEA, ca 1950.

Tras la entrega del edificio a la comandancia de la Guardia Civil de Segovia, en agosto de 1878, se construyó en ese espacio un garaje que se derribó cuando el Patronato del Alcázar se hizo cargo del edificio en 1951.

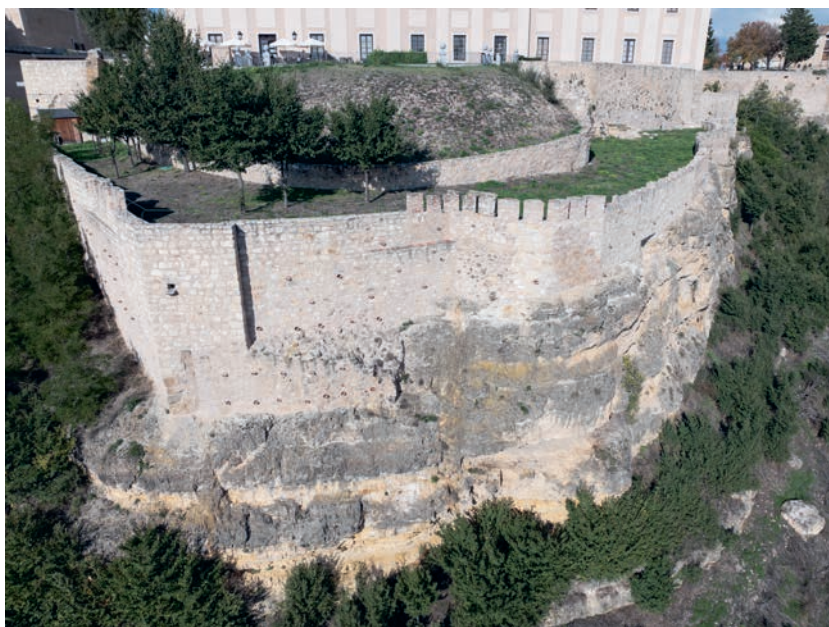
Figura 13. Lado suroeste del saliente de la casa de la Química. Foto: Israel Piña.

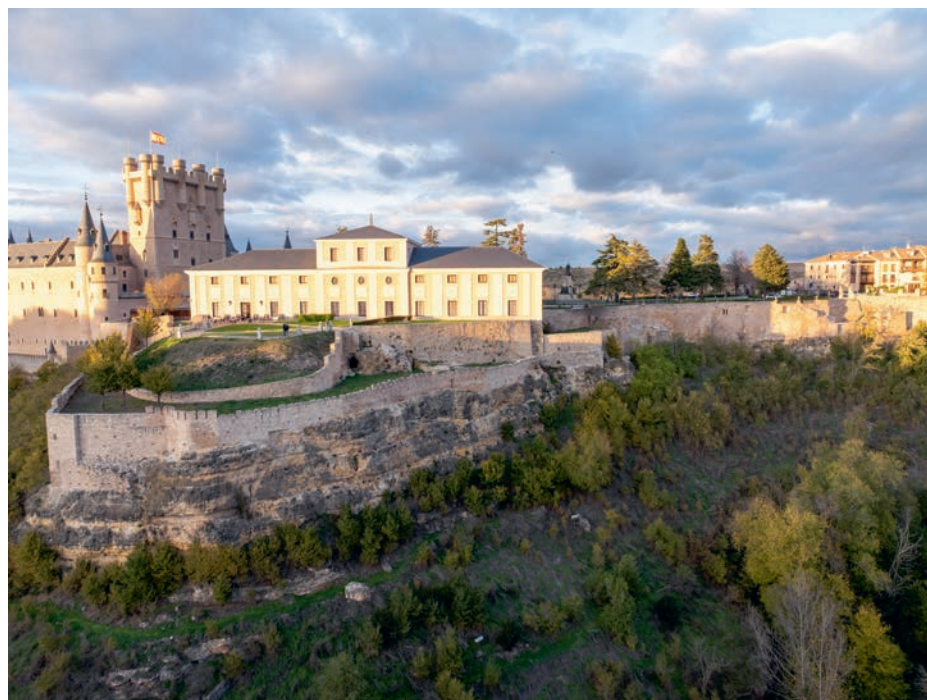
Figura 14. Panorámica de la muralla sur de la Plazuela. Foto: Israel Piña.

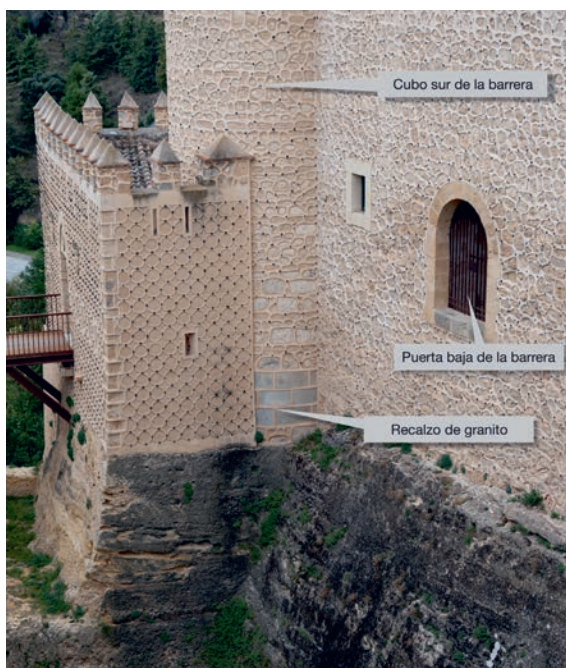
Figura 3: Refuerzo de granito en la base del cubo sur de la barrera. Foto: Israel Piña, con rótulos de Óscar Silvestre.

Los daños en el cubo de la barrera debieron de ser importantes por lo que en junio de 1507 —días después de terminarse el asedio— el cantero Juan Gutiérrez Carrera estaba haciendo reparaciones en el Alcázar y encargó a su colega Fernando Castañeda que sacara de la cantera de granito del Ciguiñuela «dos piedras para los cubos de a cuatro pies»¹⁰. Castañeda debía cumplir este y otros encargos en menos de diez días, mientras Fernando y su criado trabajaban en el Alcázar. La reparación que se hizo en el cubo de la barrera permanece ahí a la vista, pues se recalzó su base con sillares de granito mostrando el lugar por donde se pasaba la mina.

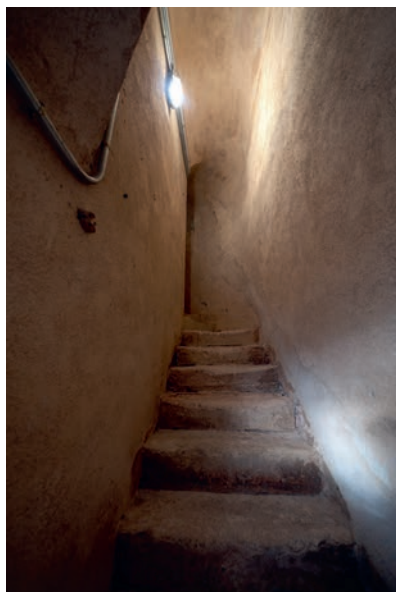
Figura 4. Escalera del cubo sur de la barrera. Foto: Israel Piña.

En el subsuelo del primer patio, en su esquina sureste, se puede ver una cavidad que se adentra bajo la sala donde se encuentra la tienda, entre la peña y un relleno de calicanto, que podría ser la boca de salida de esa mina. También es posible que la escalera del cubo sur de la barrera se hiciese aprovechando en parte la mina.

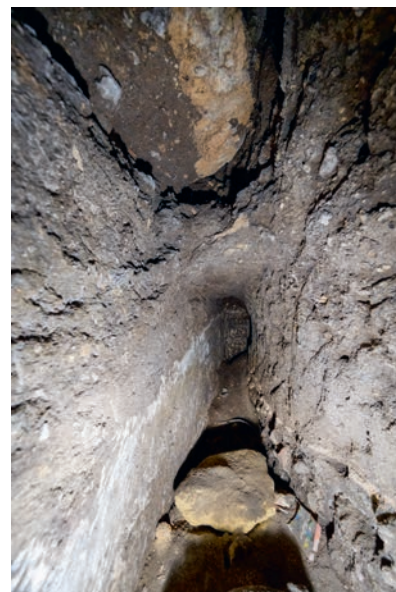
Figura 5. Boca de la mina sur en el subsuelo de la esquina nordeste del primer patio. Foto: Israel Piña.

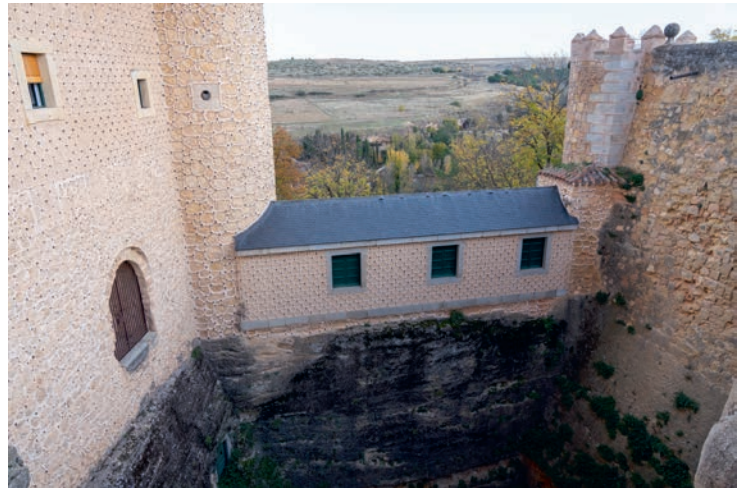
Figura 6. Postigo y camino que desciende por la huerta del Rey. Esquema: Óscar Silvestre sobre dibujo de Wyngaerde, 1562.

También en este caso se puede identificar el origen y parte del trazado de la mina de los que quedan restos evidentes. El parque norte del Alcázar se conoció como la «huerta del rey» y perteneció al cabildo hasta que lo adquirió Felipe II. El postigo está documentado desde 1373 y aparece en el dibujo de Wyngaerde de 1556.

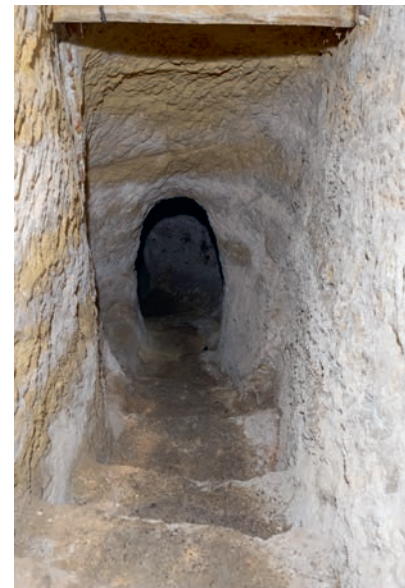
Figura 9. Escalera en el primer tramo de la mina del lado norte hecha en 1506-1507. Foto: Israel Piña.

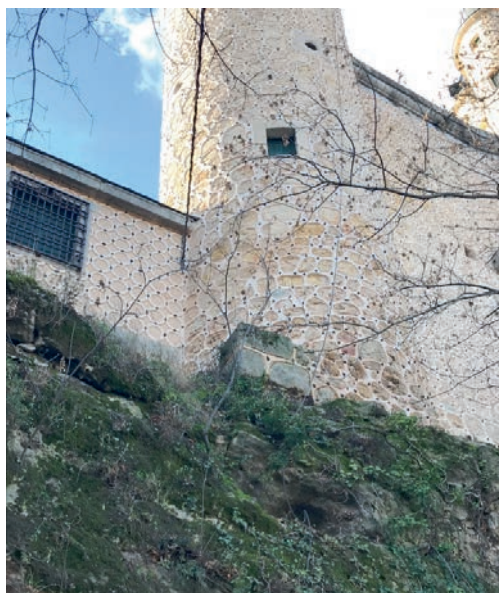
Figura 10. Base del cubo norte de la barrera y en su base hueco de la gruta.
Foto: autor.

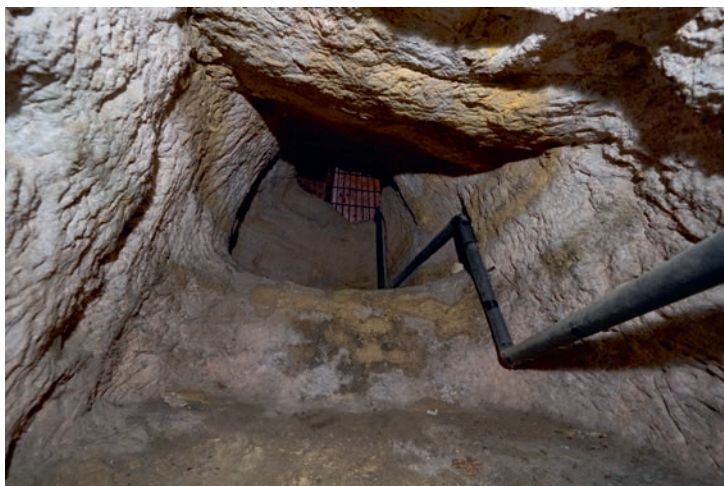
Figura 11. Tramo vertical escalonado de la mina.
Foto: Israel Piña.

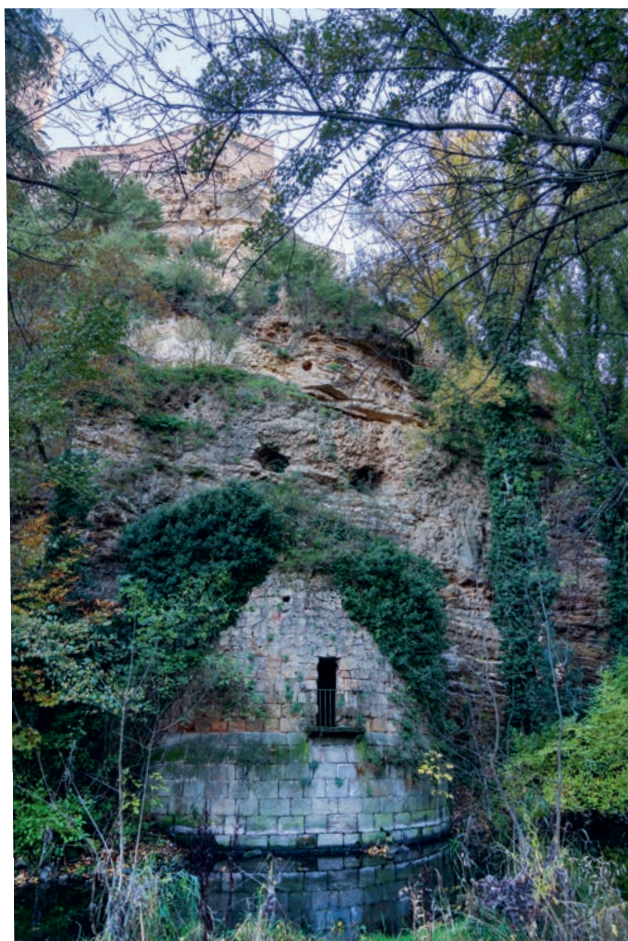
Figura 12: situación de las bocas de la cueva del Árbol sobre el cubo de aguada.
Foto: Israel Piña.

Por último, otra posible vía de escape pudo ser el cubo de aguada en el Eresma. Como se ha explicado, ese cubo tuvo una escalera de caracol de ojo abierto que ascendía por su interior, que ha sido destruida excepto los últimos peldaños de su parte inferior. Además del uso de esta escalera para descender desde el parque sur del Alcázar hasta el valle del Eresma, cabría la posibilidad de que el cubo hubiese tenido alguna comunicación con la cueva del Árbol que permitiría pasar al valle del arroyo Clamores con el que está comunicado.
